Atlas photographique – bassins versants de la Cance et de la Deûme

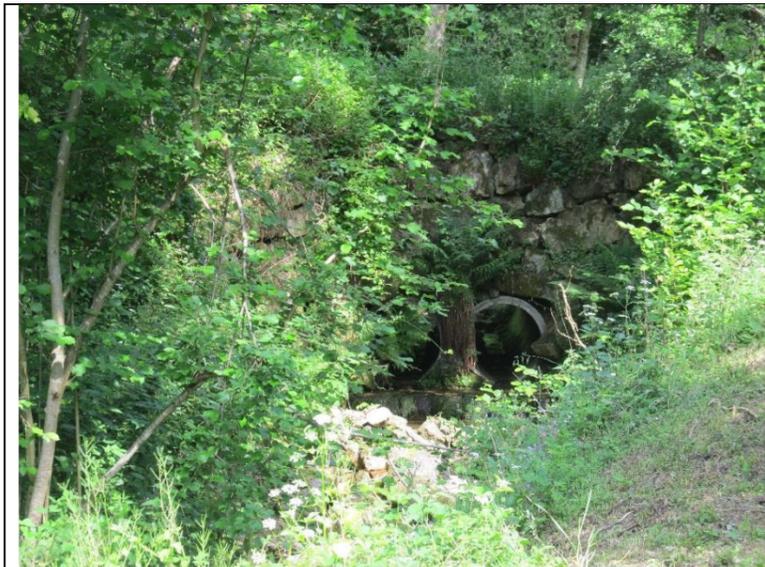
Photo 1 : ouvrage de franchissement - vue vers amont – Commune de Saint-Julien-Vocance

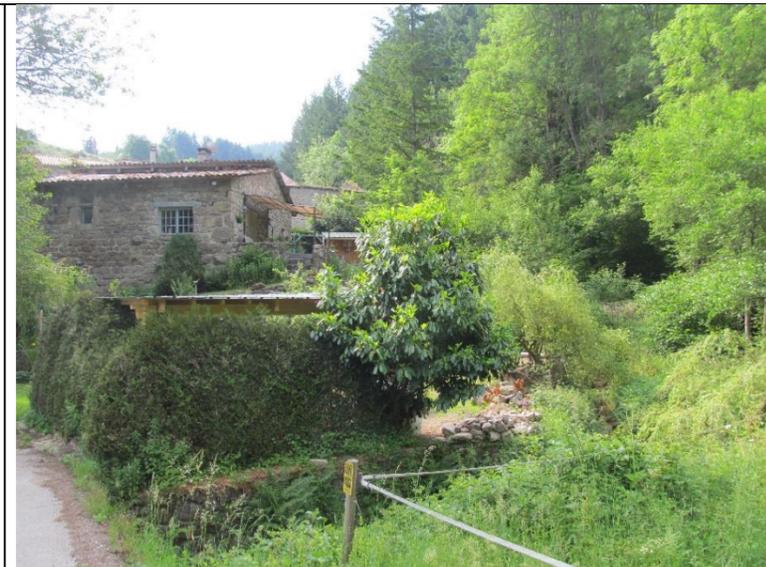
Photo 2 : maison en ZI - vue vers amont – Commune de Commune de Saint-Julien-Vocance

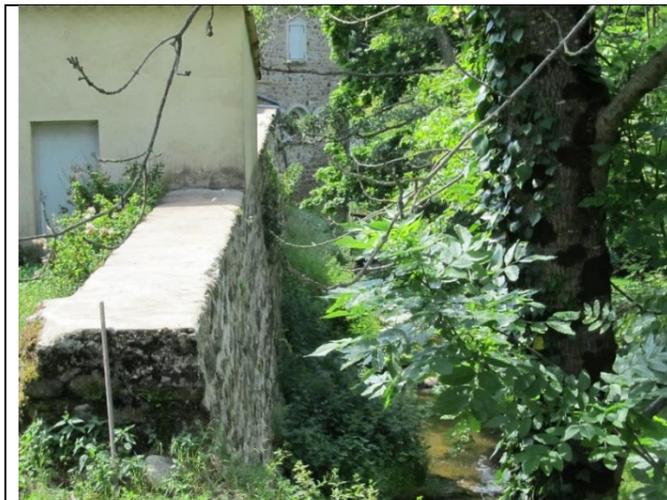
Photo 3 : vue aval en direction du moulin - lieu-dit les moulins - Commune de Vanosc

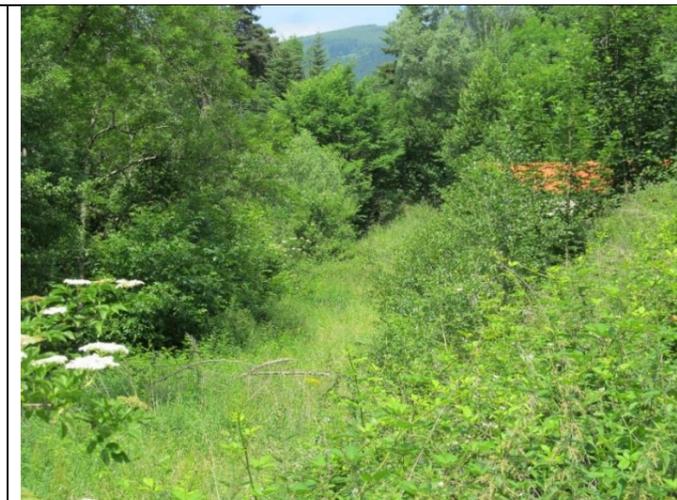
Photo 4 : vue amont en rive gauche - lieu-dit les moulins - Commune de Vanosc

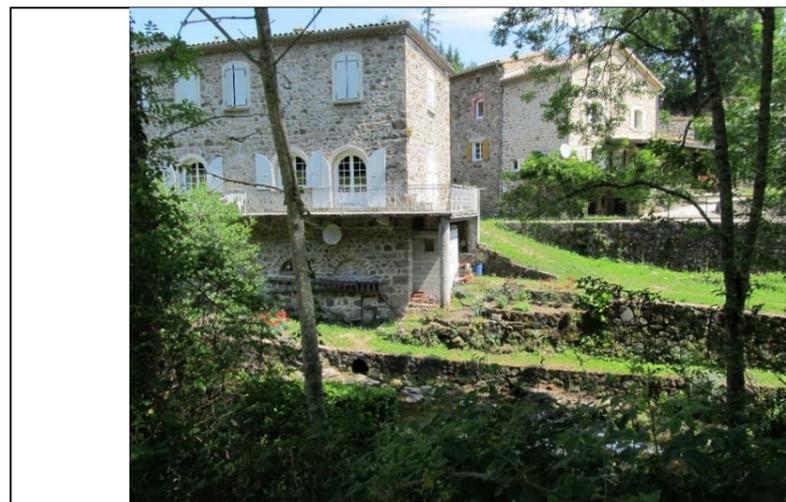
Photo 5 : maisons en zi - lieu-dit les moulins – Le Cluzeau – Commune de Vanosc

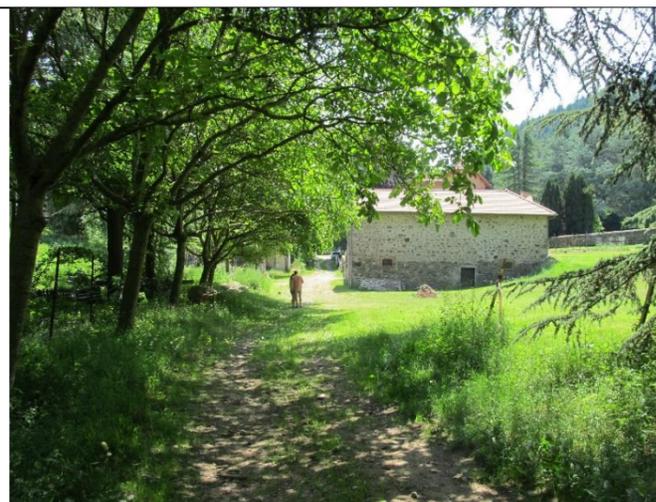
Photo 6 : vue vers aval en rive droite – Les Rivières – Commune de Vanosc

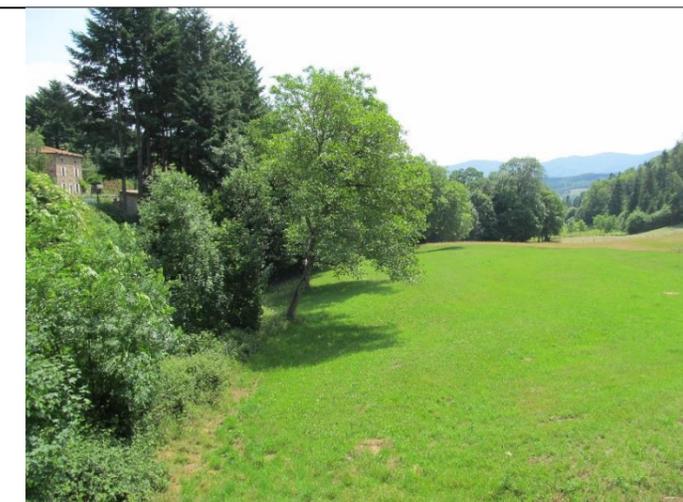
Photo 7 : axe d'écoulement en rive gauche - Commune de Vanosc

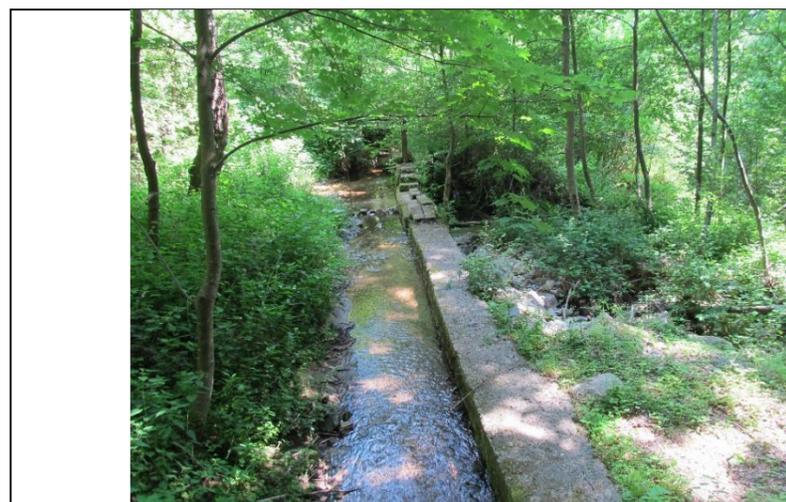
Photo 8 : prise d'eau vue depuis la rive droite - Commune de Vanosc

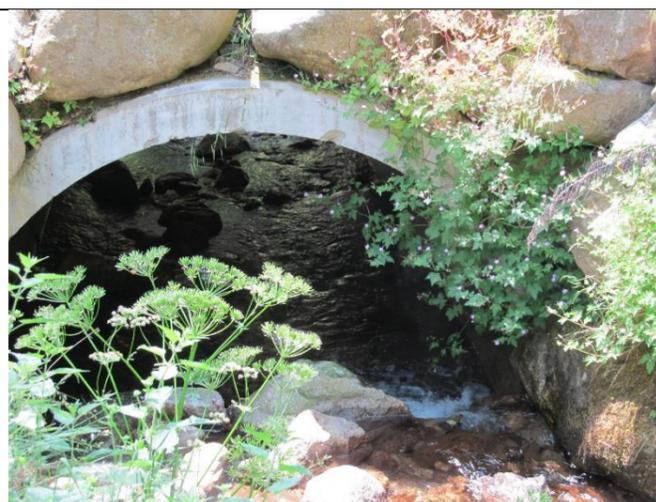
Photo 9 : ouvrage cadre vue vers aval – Pont de Moras – Commune de Vanosc

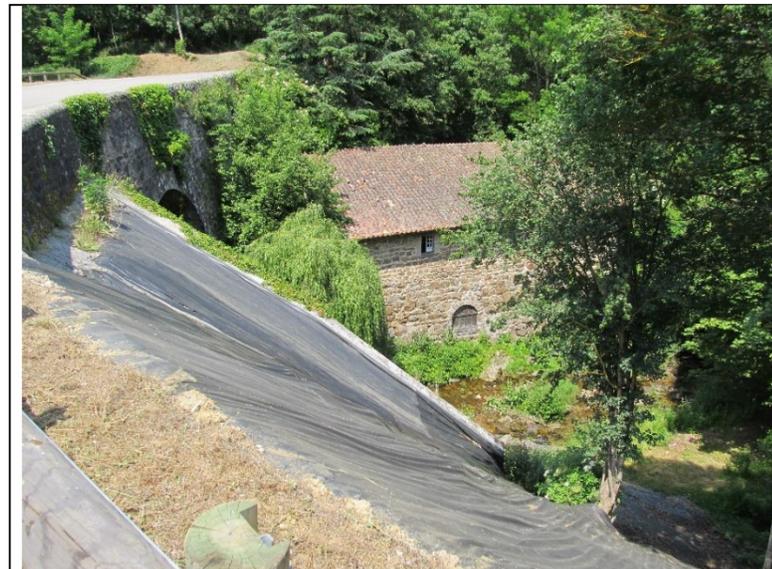
Photo 10 : vue vers l'aval depuis la route - Commune de Vanosc

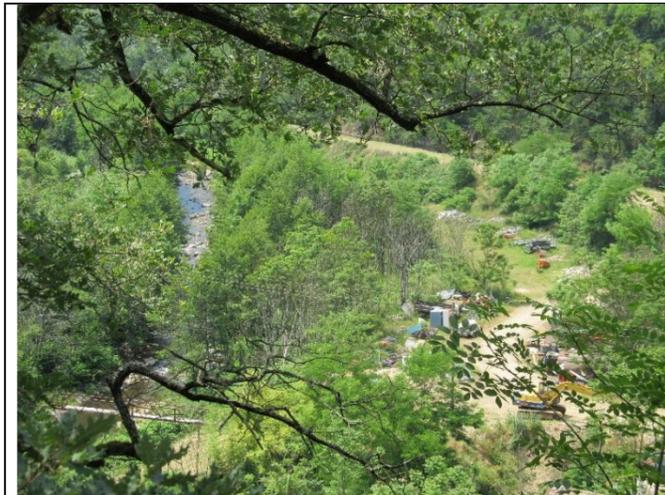
Photo 11 : vue vers l'amont au lieu-dit La Mourièse - Commune d'Annonay

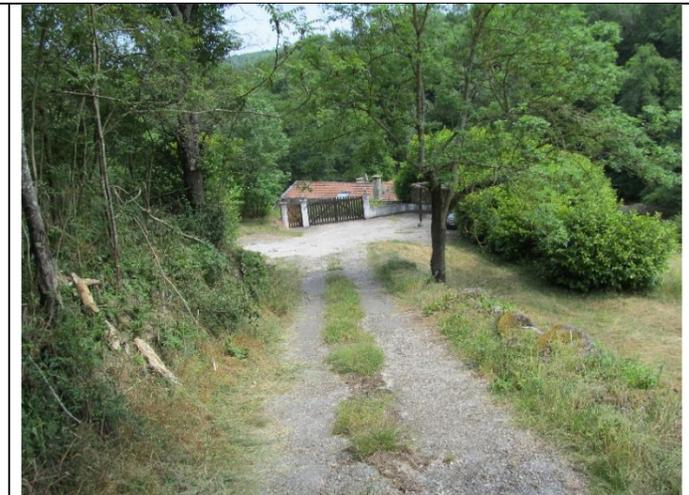
Photo 12 : vue vers l'aval lieu-dit le moulin de Barou - Commune d'Annonay

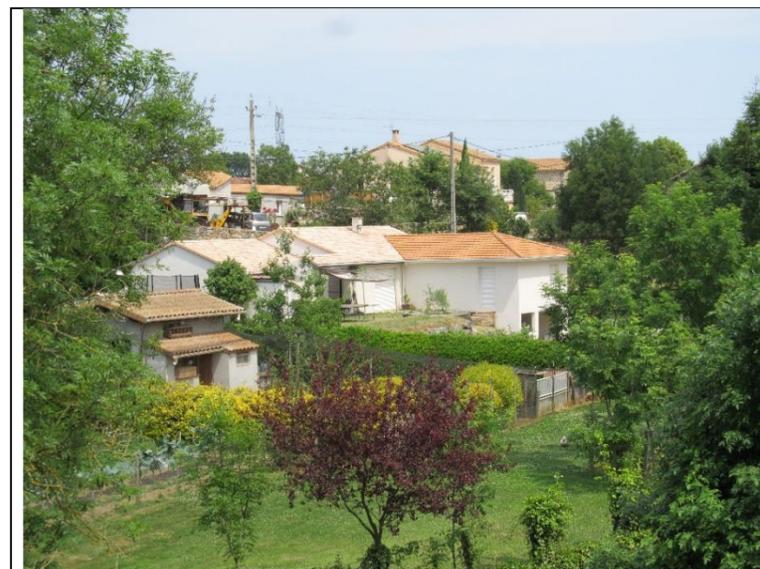
Photo 13 : maison à cheval sur le talus hydrogéomorphologique - Eterpas le Haut – Commune de Saint-Cyr

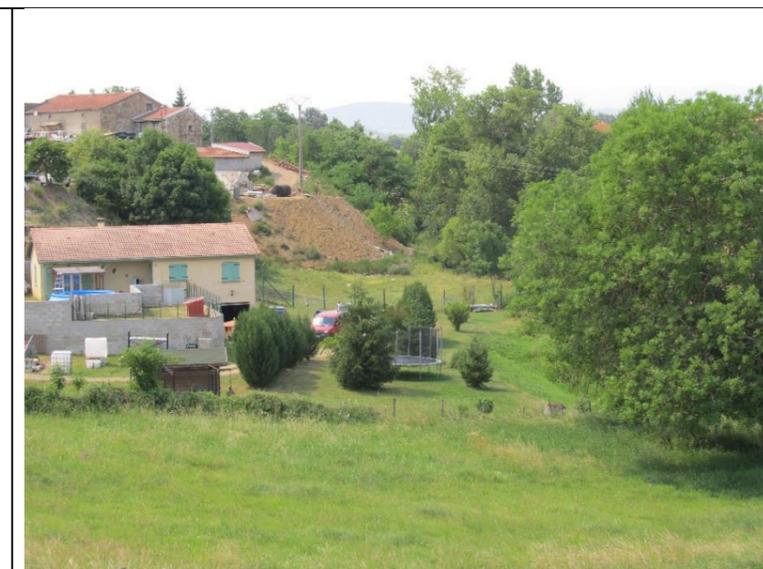
Photo 14 : maison à cheval sur le talus hydrogéomorphologique et remblai en zone inondable – Eterpas le Bas – Commune de Saint-Cyr

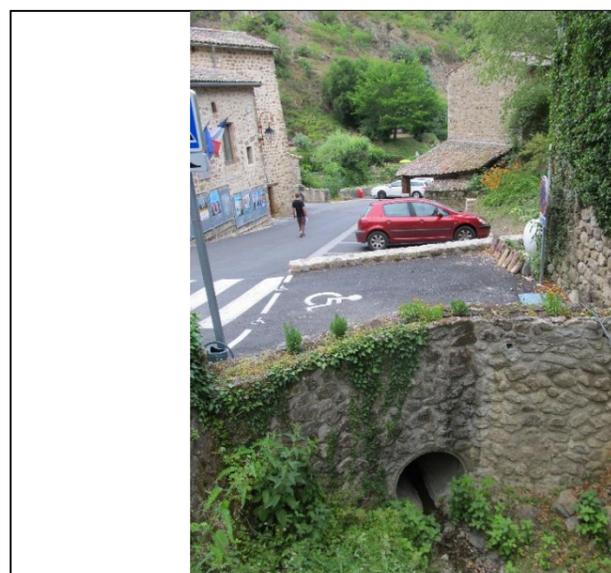
Photo 15 : vue vers l'amont - affluent rive droite du Torrenson ruisseau d'Ozas – busé - Commune de Thorrenc

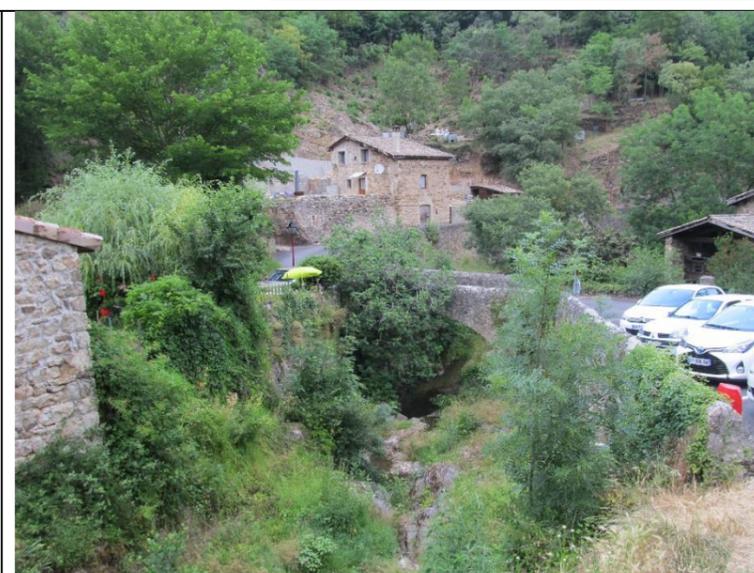
Photo 16 : vue vers l'aval en rive droite – confluence Torrenson/ruisseau d'Ozas – centre-bourg – Commune de Thorrenc

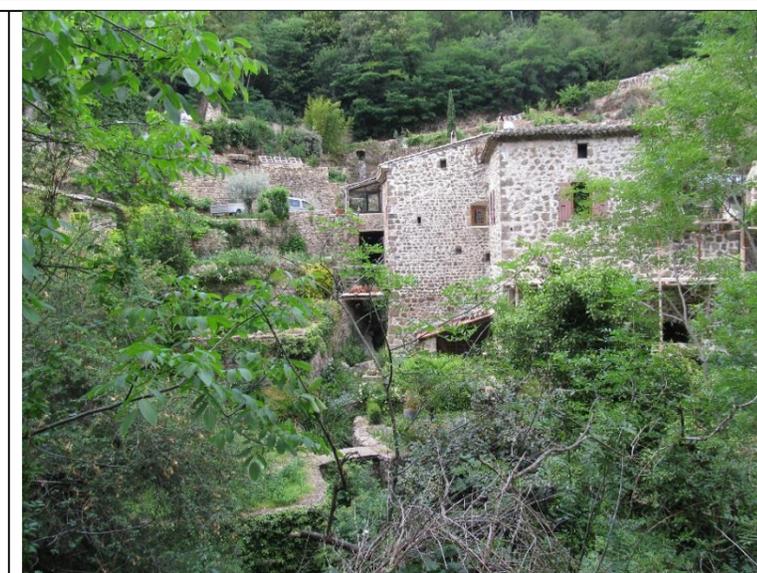
Photo 17 : affluent en rive gauche et maisons en zi - Commune de Thorrenc

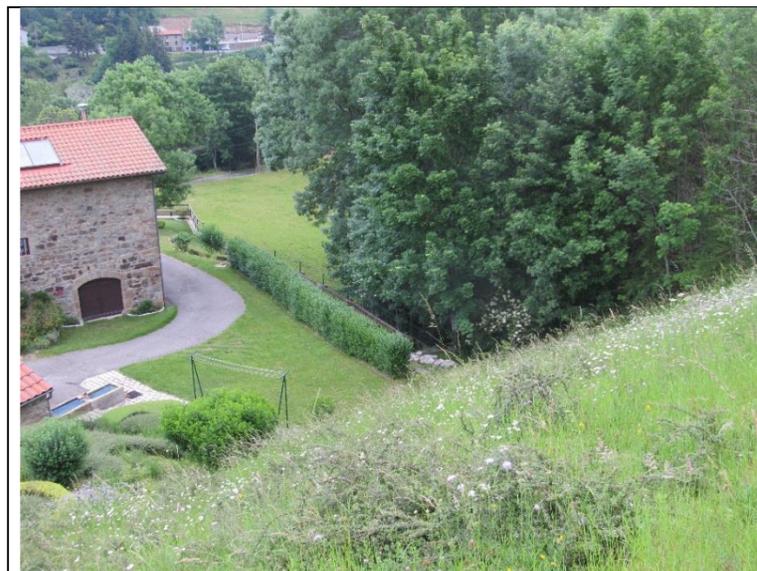
Photo 18 : vue vers l'aval depuis remblai SNCF – Commune de Saint-Sauveur-en-Rue

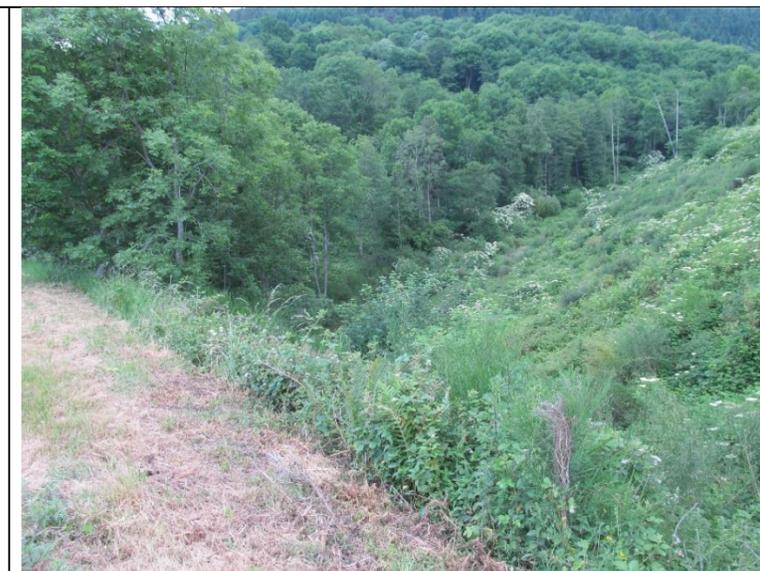
Photo 19 : vue vers l'amont depuis remblai SNCF – Commune de Saint-Sauveur-en-Rue

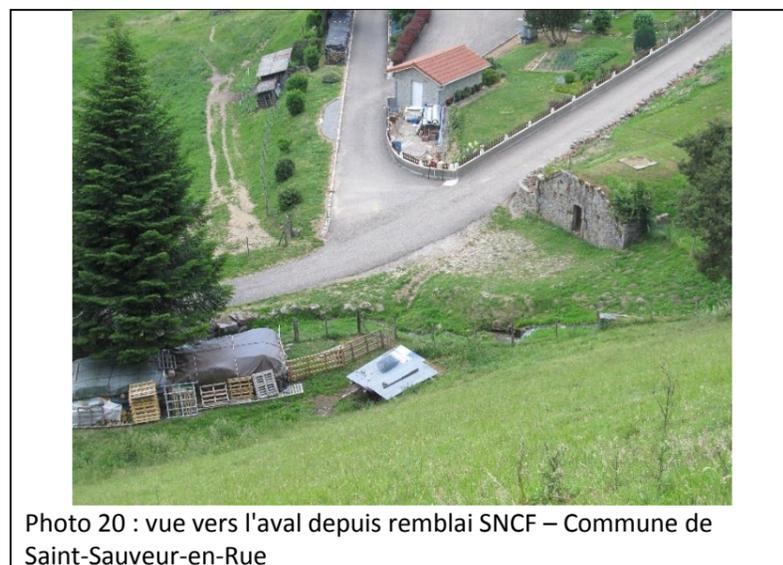
Photo 20 : vue vers l'aval depuis remblai SNCF – Commune de Saint-Sauveur-en-Rue

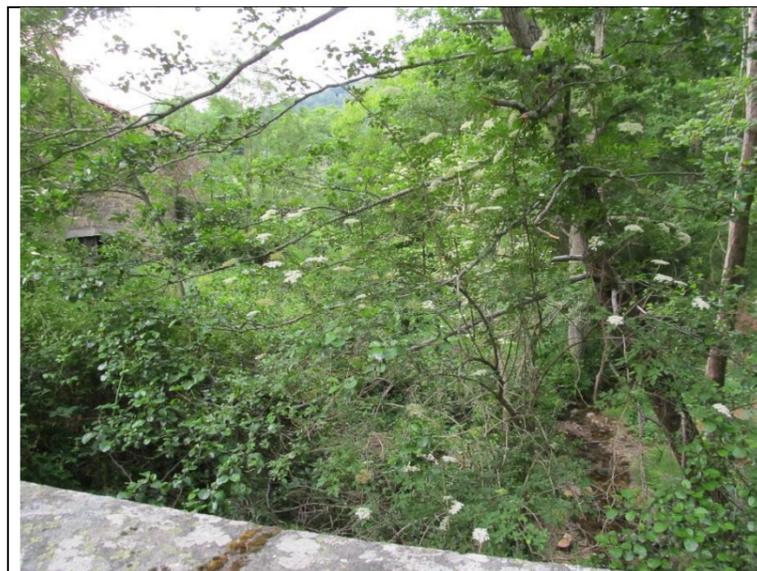
Photo 21 : vue vers l'aval maison hors zone inondable -- Commune de Saint-Sauveur-en-Rue

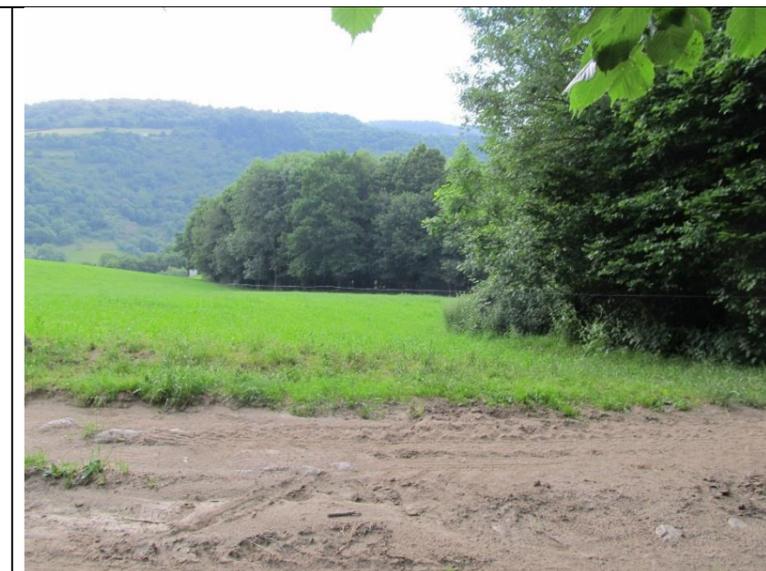
Photo 22 : Vue vers l'aval, limite zone inondable au niveau de la route -- Commune de Saint-Sauveur-en-Rue

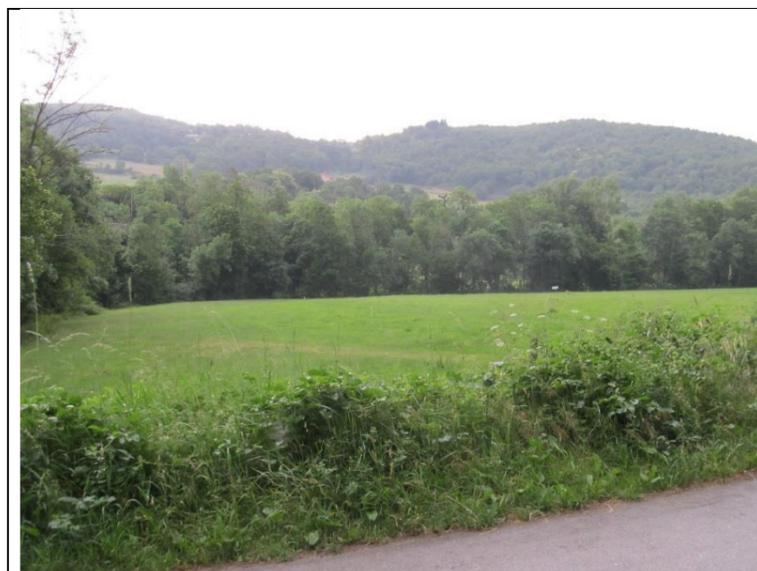
Photo 23 : Vue vers l'aval, limite zone inondable au niveau de la route – Commune de Burdignes

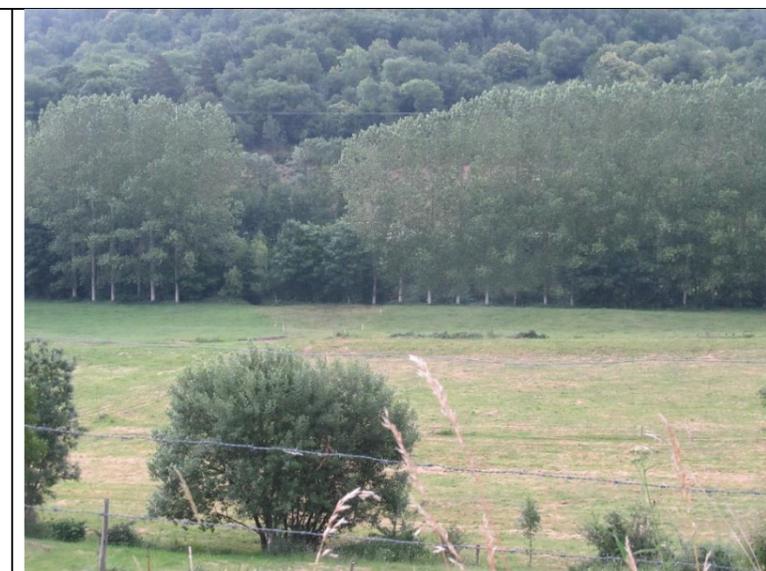
Photo 24 : axe préférentiel dans le lit majeur, vue vers amont - Commune de Burdignes

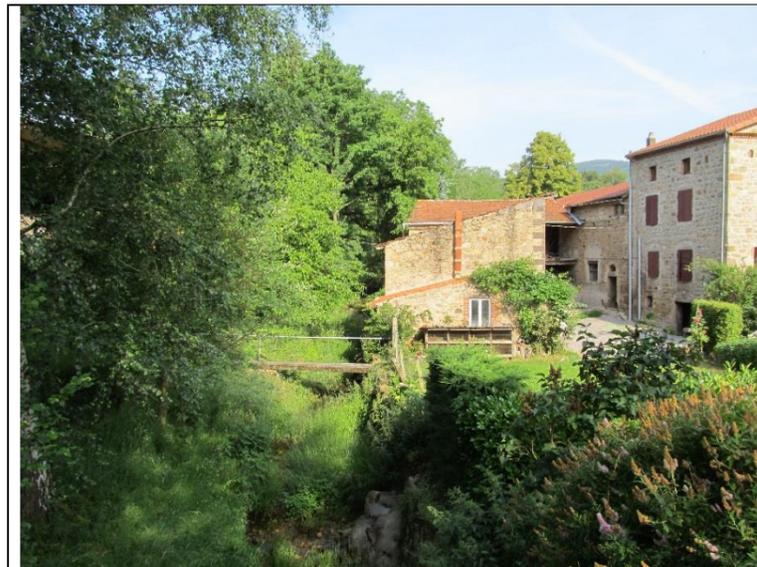
Photo 25 : vue vers l'amont - maisons en zone inondable – Commune de Pélussin

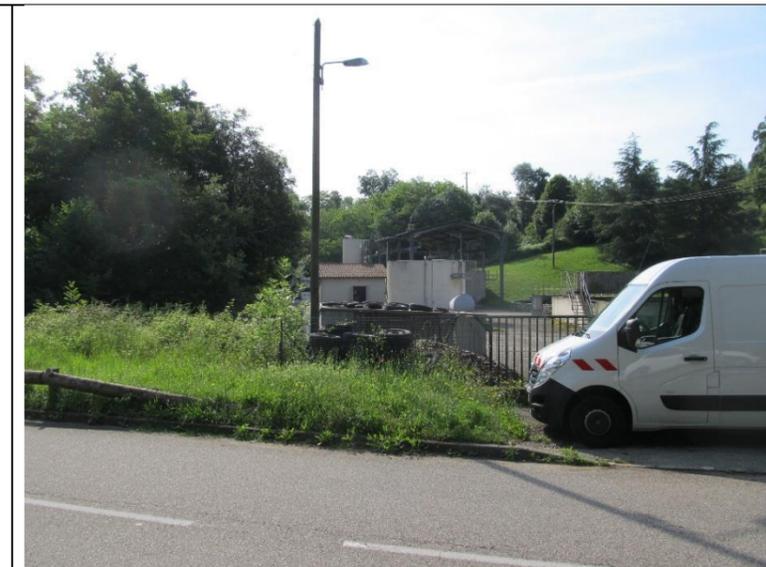
Photo 26 : Step en remblai – Commune de Pélussin

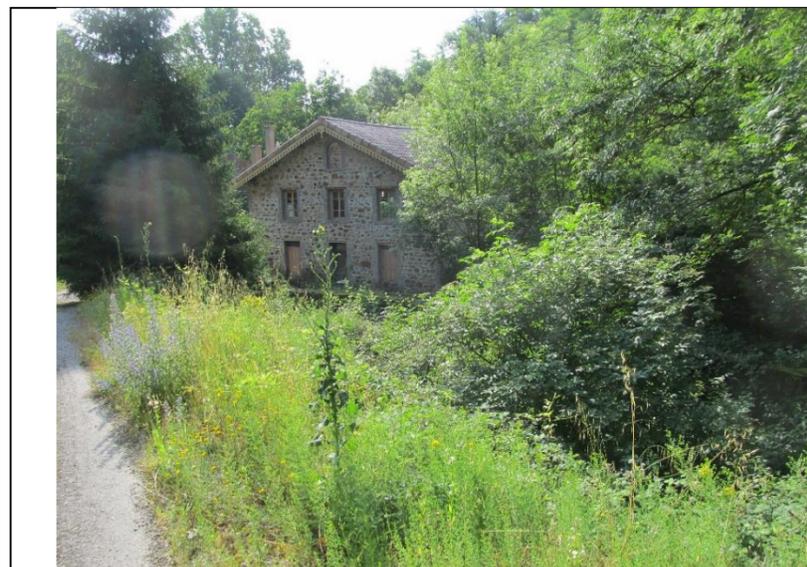
Photo 27 : partie de la maison en zone inondable - vers aval - rive gauche - Commune de Pélussin

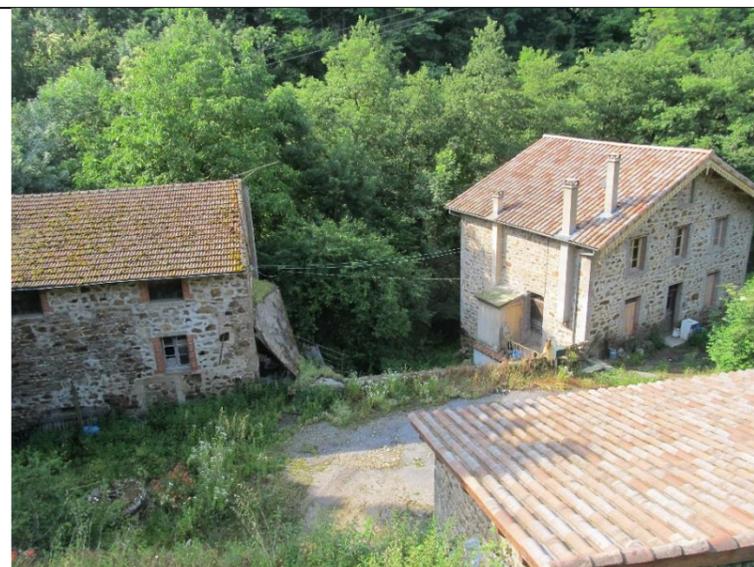
Photo 28 : vue depuis la rive gauche - maisons en zone inondable - Commune de Pélussin

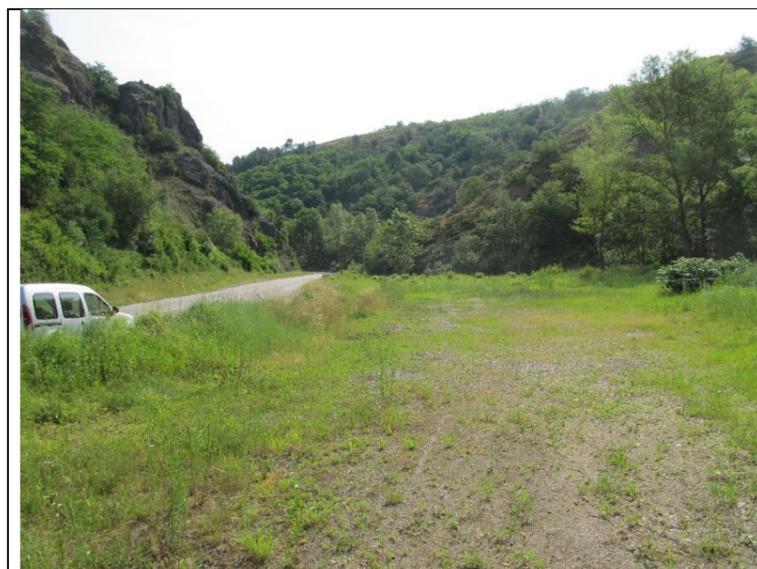
Photo 29 : remblai en lit majeur - axe préférentiel = route – aval Vauvignère – RD503 – Commune de Malleval

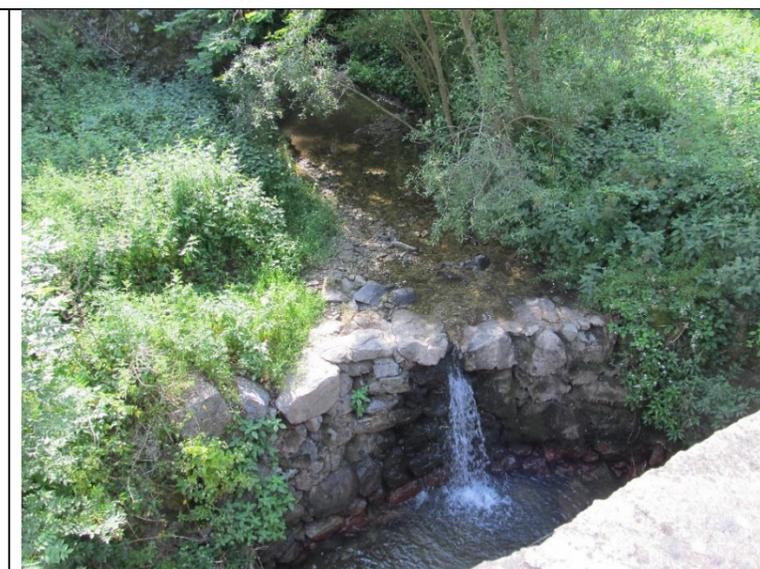
Photo 30 : seuil en amont de l'ouvrage du pont RD503 – Commune de Malleval

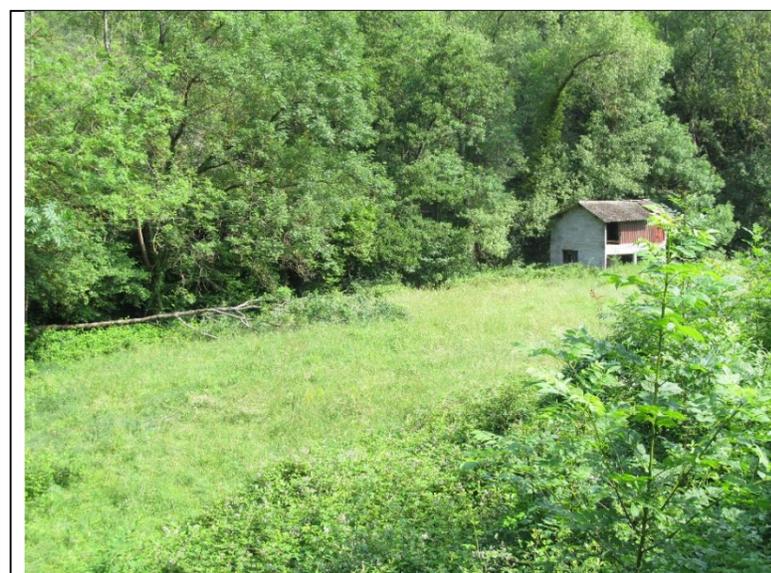
Photo 31 : construction en zone inondable aval pont D503 entre les Fricaudes et les Bruyères – vue vers l'aval – Commune de Malleval

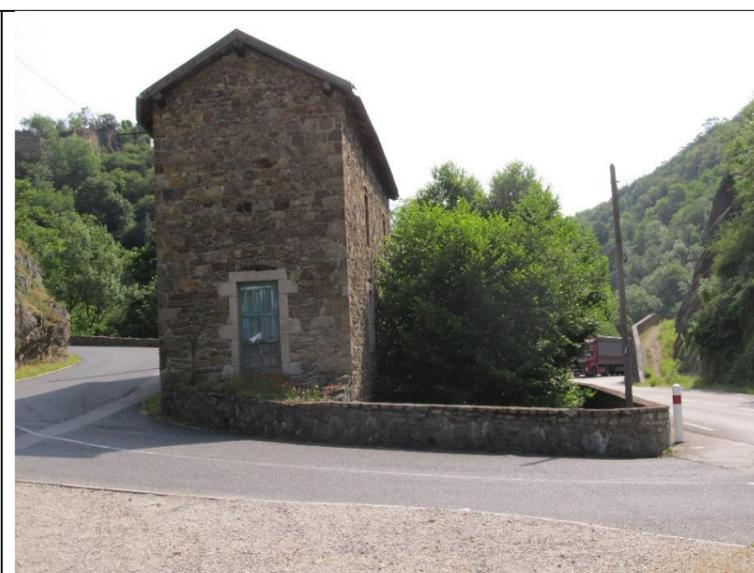
Photo 32 : construction en zone inondable - vue vers l'aval – Commune de Malleval

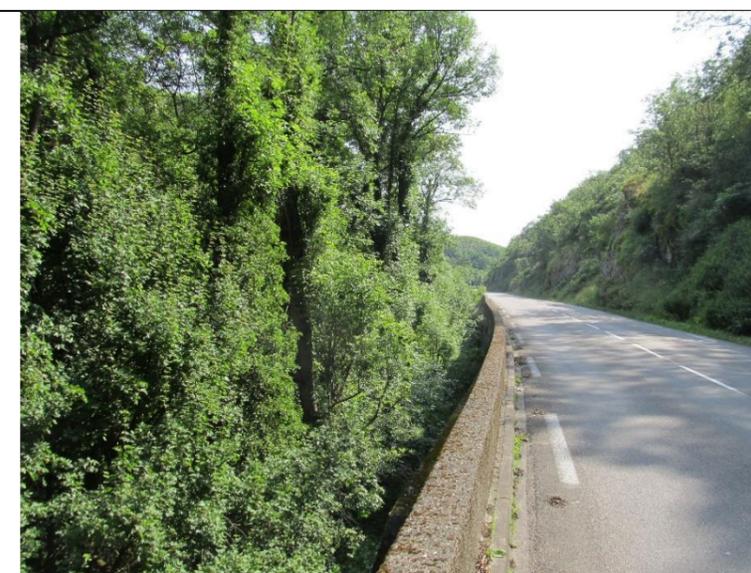
Photo 33: route en profil mixte - à cheval sur talus hydrogéomorphologique – Commune de Malleval

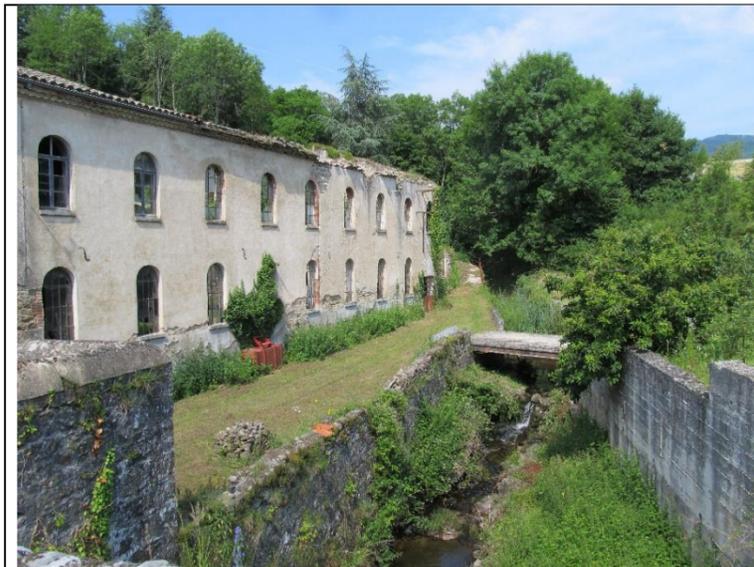
Photo 34 : construction en zone inondable - vue vers l'amont – lieu-dit le Viallon – Commune de Véranne

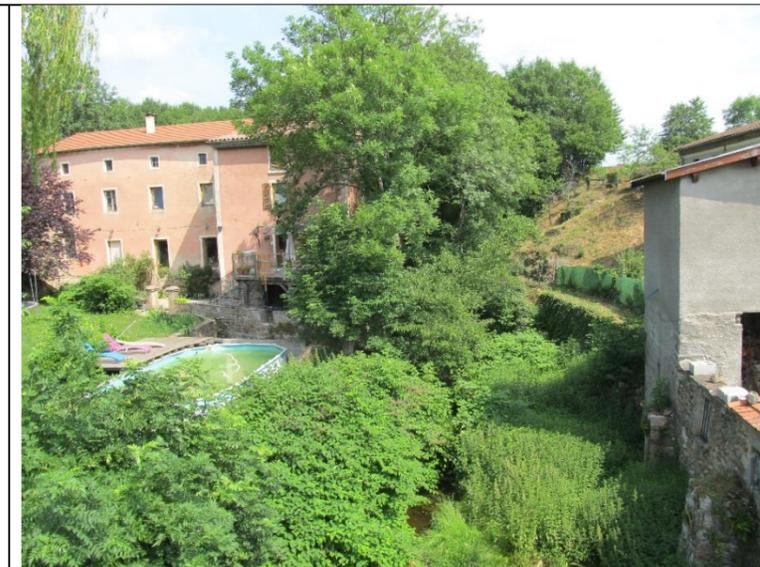
Photo 35 : maisons en zone inondable - vue vers l'amont - Commune de Maclas

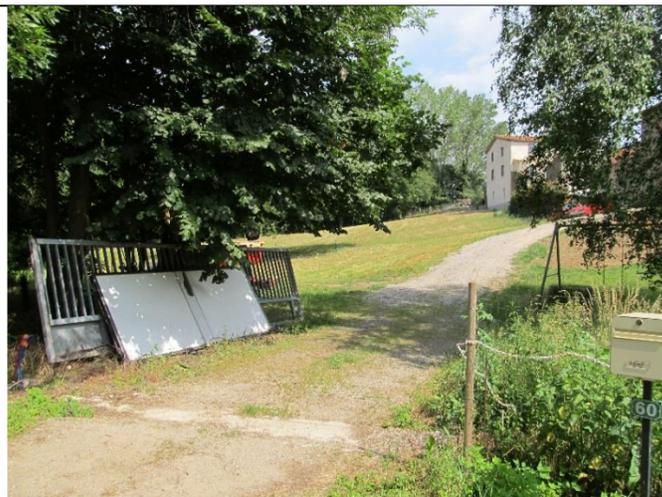
Photo 36 : maisons hors zone inondable - vue vers l'amont - Commune de Maclas

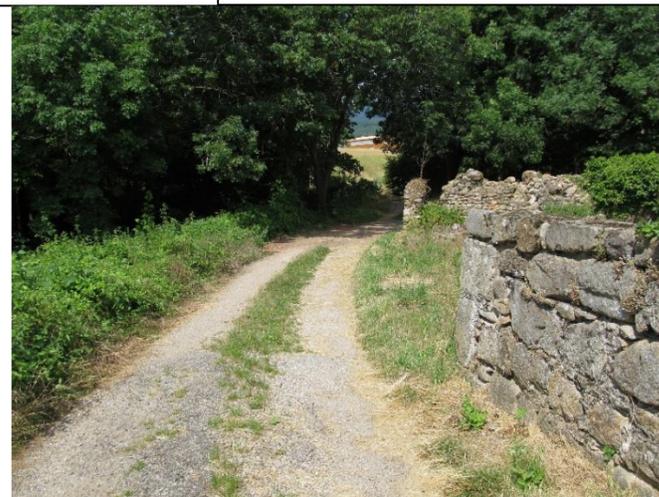
Photo 37 : limite de la zone inondable en rive droite - Commune de Maclas

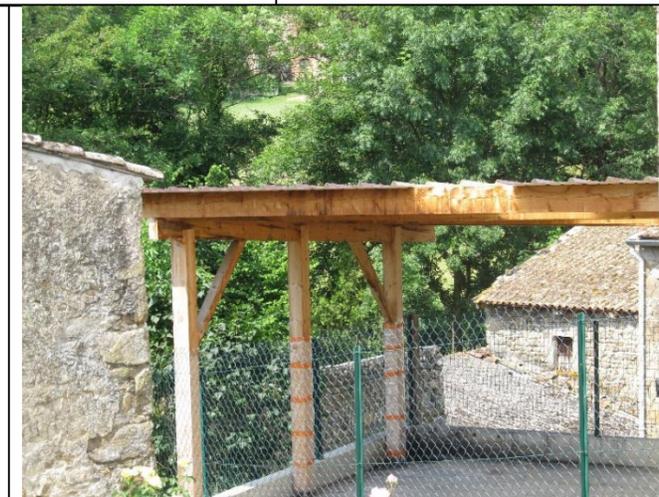
Photo 38: maison basse en zone inondable vue depuis la rive droite - Commune de Maclas

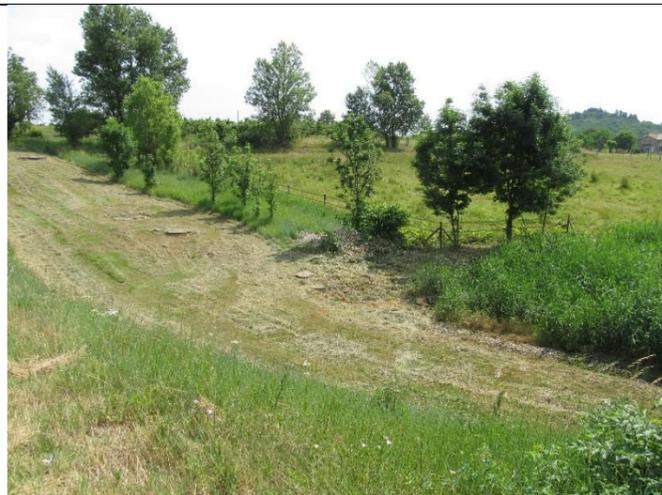
Photo 39 : step - Commune de Maclas

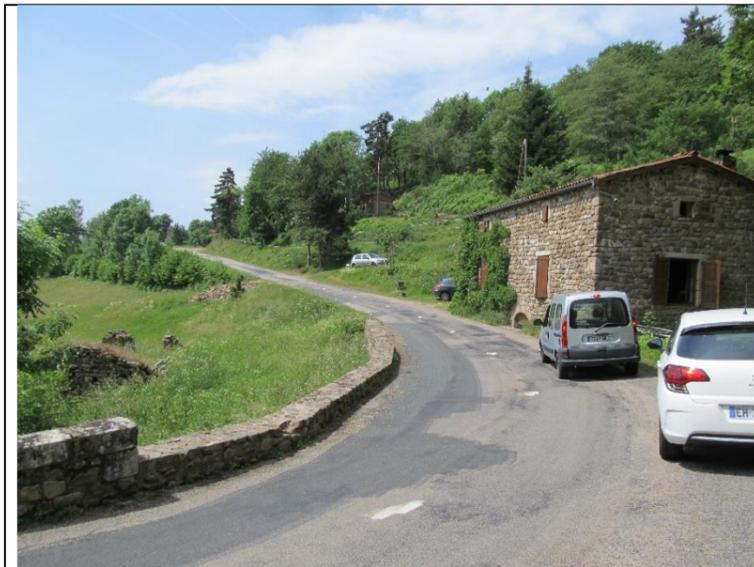
Photo 40 : Moulin Michel en zone inondable en rive droite - Commune de Colombier

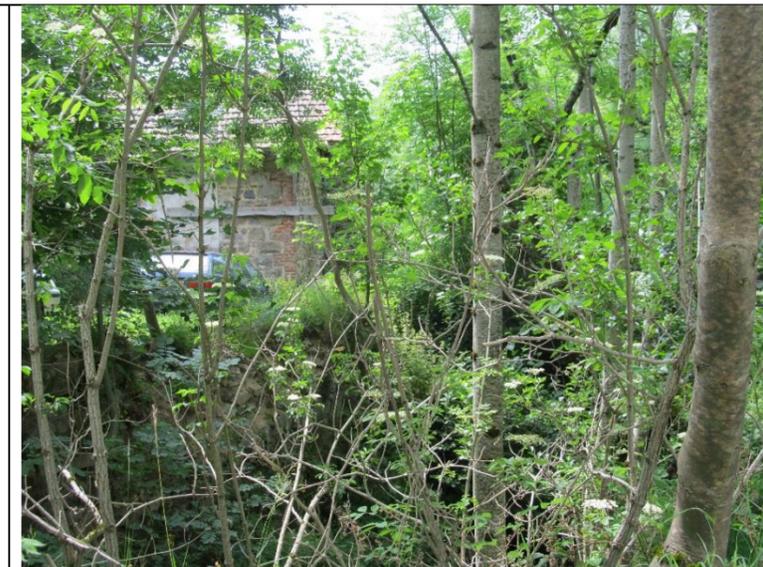
Photo 41 : maison à cheval sur talus hydrogéomorphologique - vue vers aval - Commune de Colombier

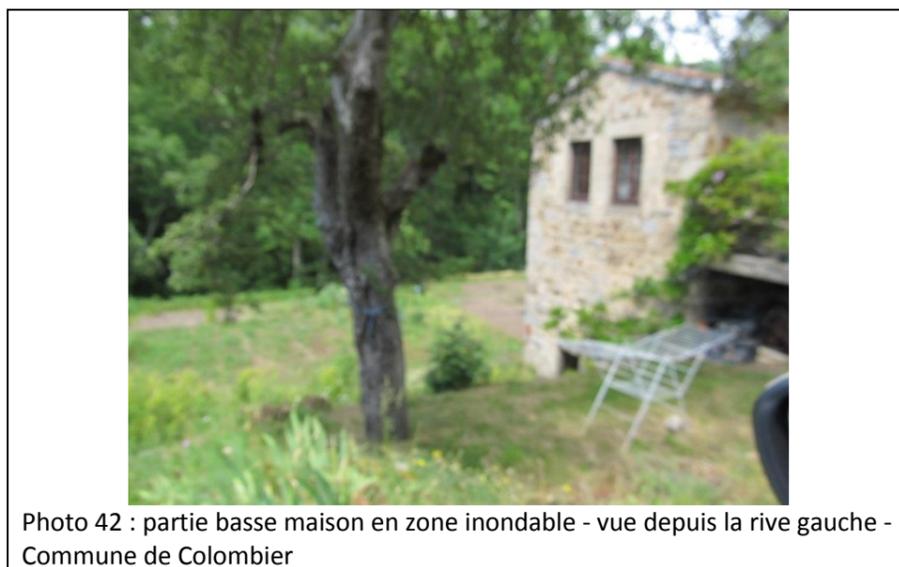
Photo 42 : partie basse maison en zone inondable - vue depuis la rive gauche - Commune de Colombier

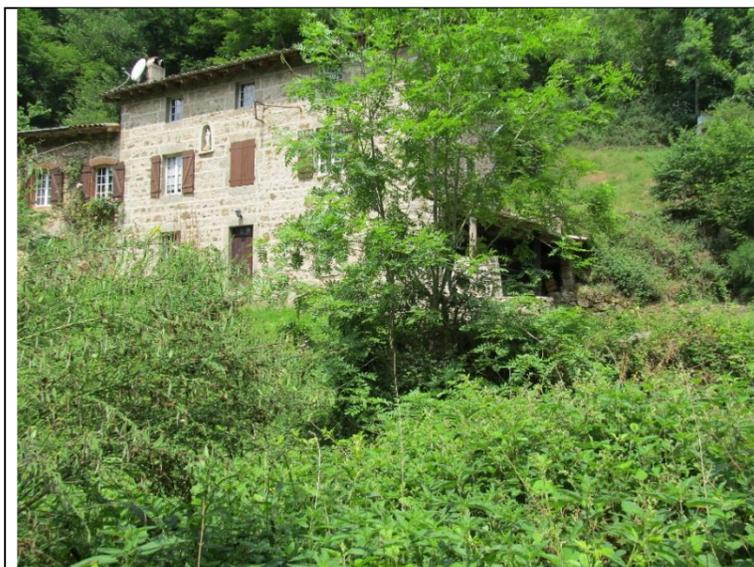
Photo 43 : maison en zone inondable - vue depuis la rive gauche - Commune de Thélis-la-Combe

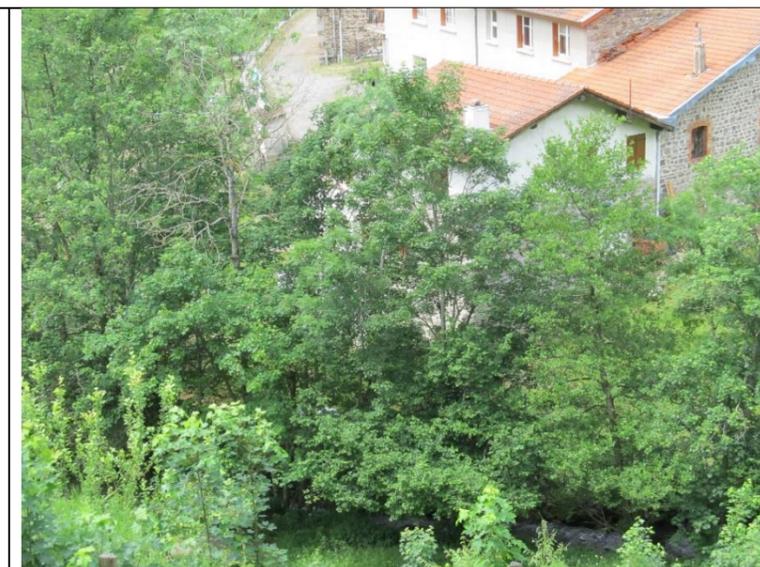
Photo 44 : nouvelle construction en zone inondable vue depuis la rive gauche - Commune de Thélis-la-Combe

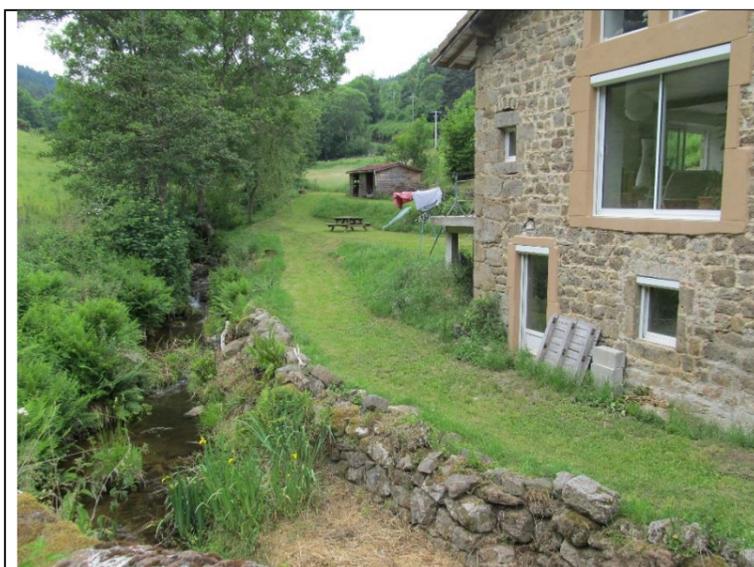
Photo 45 : maison en zone inondable - vue vers l'amont - Commune de la Versanne

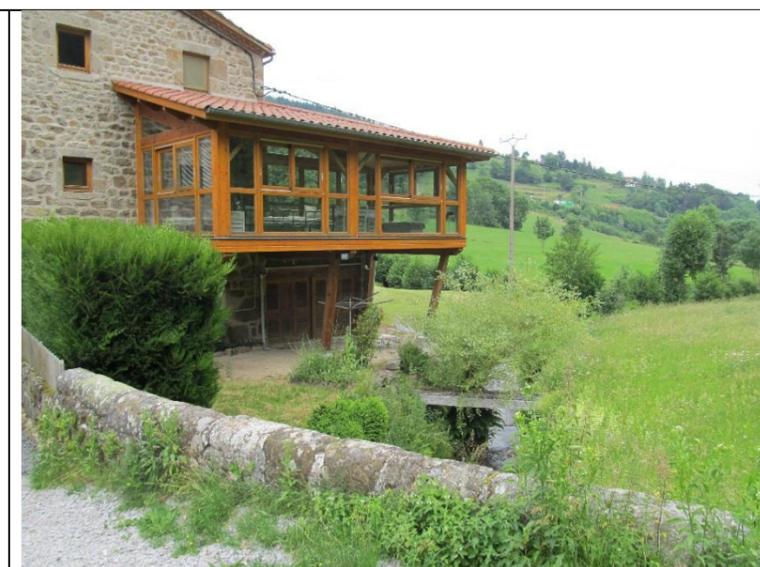
Photo 46 : maison en zone inondable - vue vers l'aval - Commune de la Versanne

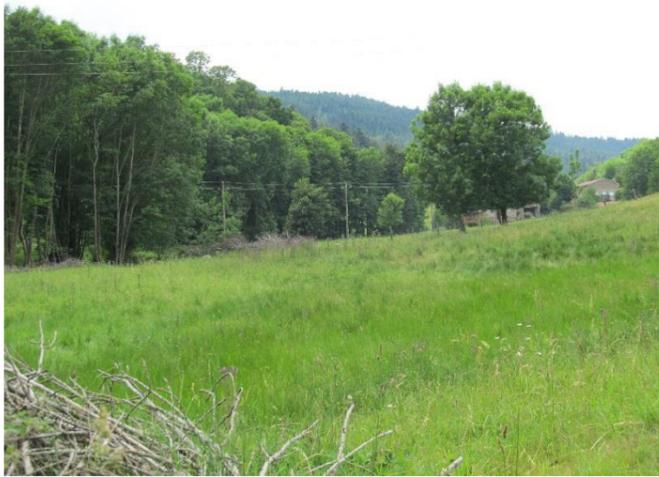
Photo 47 : vue vers l'amont - limite du talus hydrogéomorphologique - Commune de la Versanne

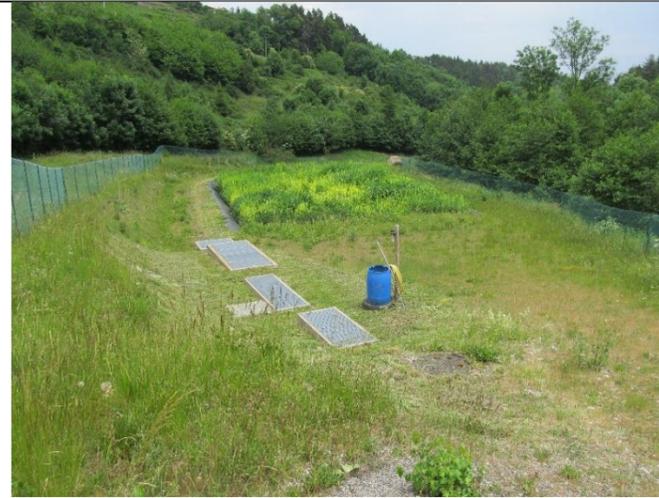
Photo 48 : Step en remblai rive gauche- Commune de la Versanne

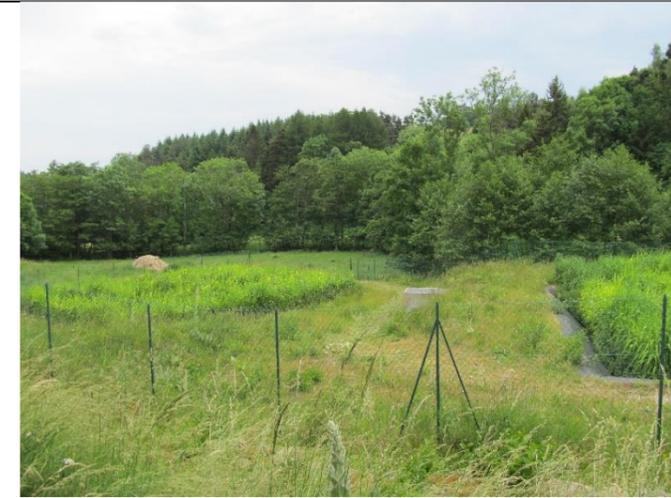
Photo 49 : ancien talus hydrogéomorphologique, remblai de la step - rive gauche - Commune de la Versanne

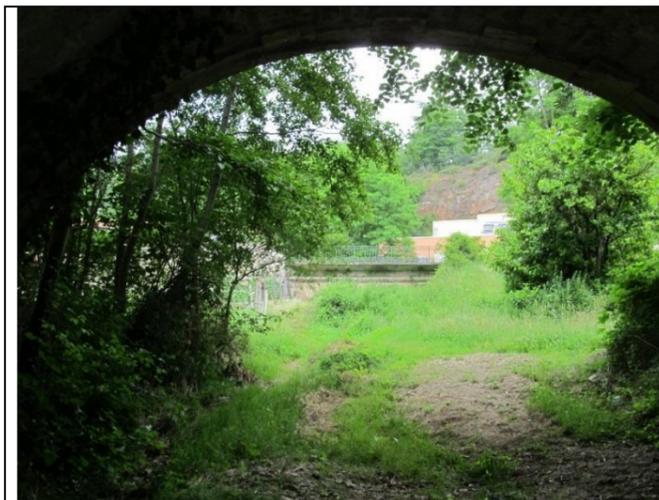
Photo 50 : atterrissage sous ouvrage SNCF - rive gauche Deûme – confluence Garinière/Deûme – Commune de Saint-Marcel-lès-Annonay

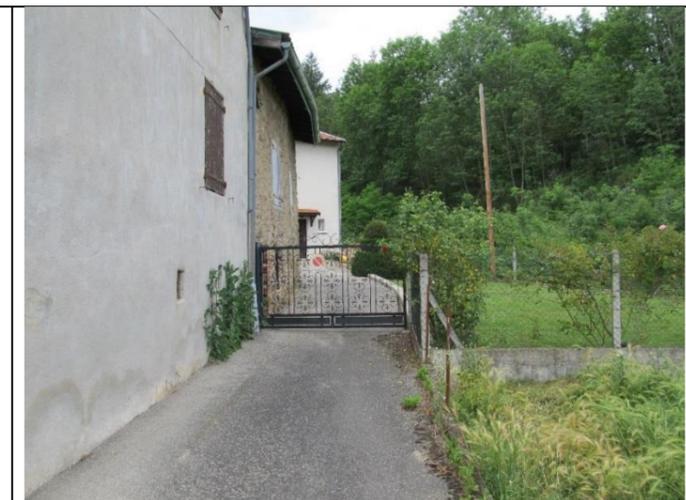
Photo 51 : maison en zone inondable vue vers amont – ruisseau de la Garinière – Commune de Saint-Marcel-lès-Annonay

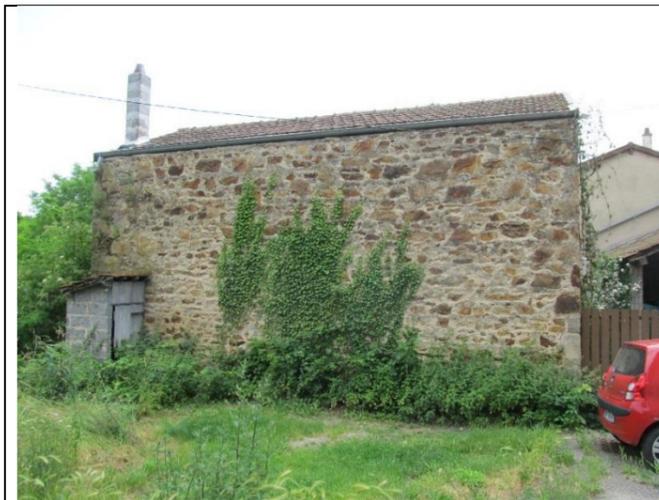
Photo 52 : construction en zone inondable – vue vers l'aval – ruisseau de la Garinière – Commune de Saint-Marcel-lès-Annonay

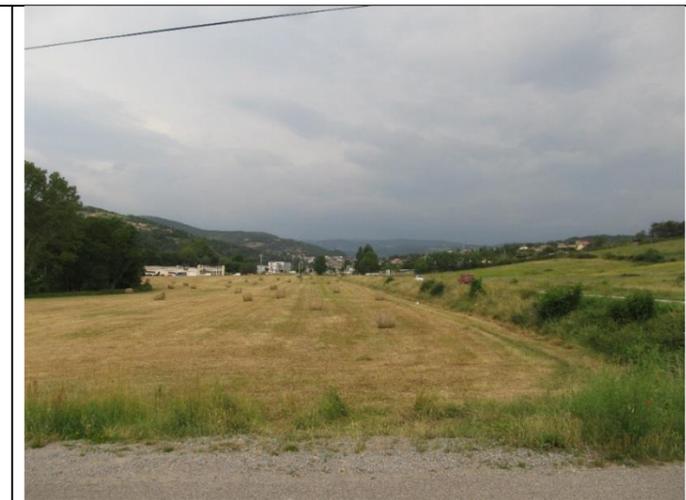
Photo 53 : vue vers l'amont de la zone inondable – rive droite Deûme – Pré du Prince – Commune de Saint-Marcel-lès-Annonay
