# PROTOCOLES

Suivis « Faune Flore » 2022 / SUEZ RV Borde-Matin  
Première partie : Contexte du projet et aspects méthodologiques

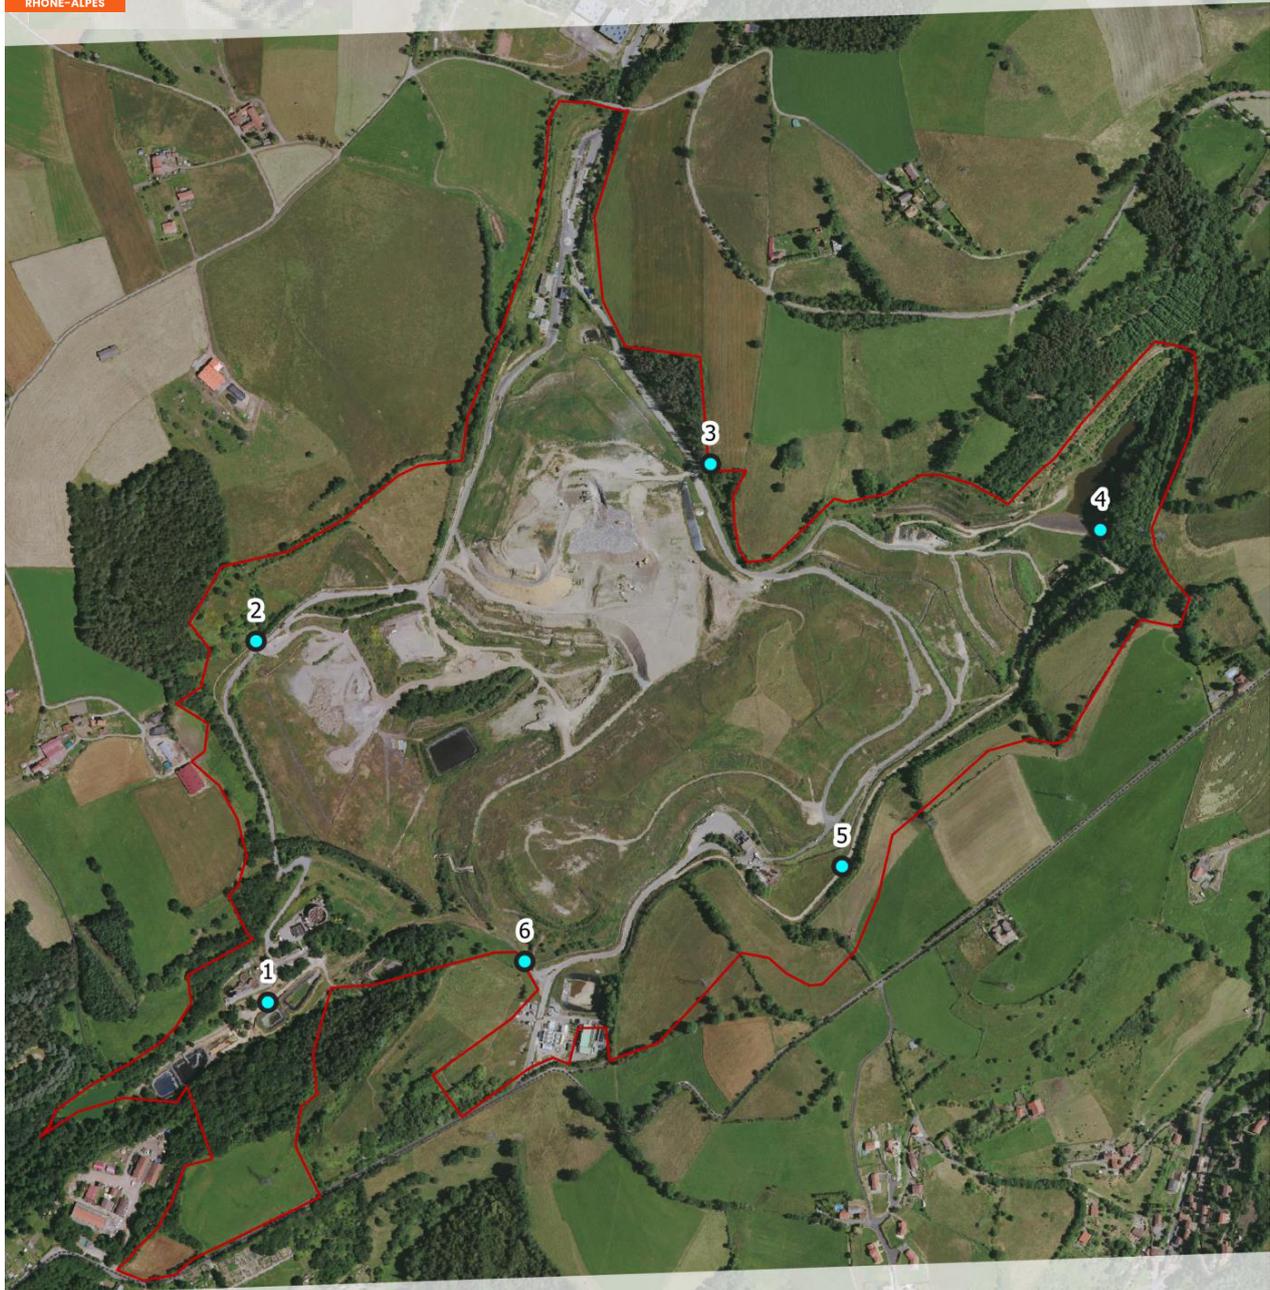
## Localisation des 6 points IPA

Les points devant être retrouvés facilement pour les relevés ultérieurs, chacun d'entre eux a été référencé sur la figure 1. Ils sont placés dans des milieux différents afin de contacter le maximum d'espèces en échantillonnant un maximum d'habitats.

Point 1 : le premier point se trouve au sud-ouest du site, à l'écart des zones de stockage de déchets. Le secteur est composé de bassins de décantation, des bâtiments de la station d'épuration et de boisements de feuillus qui entourent la station.

Point 2 : le second point se situe à l'ouest du site, dans un secteur composé d'une friche, de prairies avec quelques haies, d'un boisement composé majoritairement de conifères et d'anciennes zones de stockage.

Point 3 : le troisième point, au nord du site est cerné de prairies au nord où quelques haies sont également présentes. Un bois de pins se trouve à côté du point à l'ouest et le sud donne sur des sites de stockages comblés pour la majorité.

Point 4 : le quatrième point, se situe au nord-est du site. Il donne au sud sur la nouvelle cellule d'enfouissement active, au nord sur un bassin entouré d'un boisement mixte et de quelques zones enrichies sur les secteurs pentus.

Point 5 : le cinquième point se situe au sud-est du site. Des paysages ouverts se trouvent tout autour, notamment des prairies de pâturages. Des haies sont également présentes sur la partie sud-est.

Point 6 : Le sixième point se situe au sud du site. Il donne sur des prairies de pâturage, des zones de stockage couvertes par la végétation rase, des bâtiments et quelques secteurs en friches.

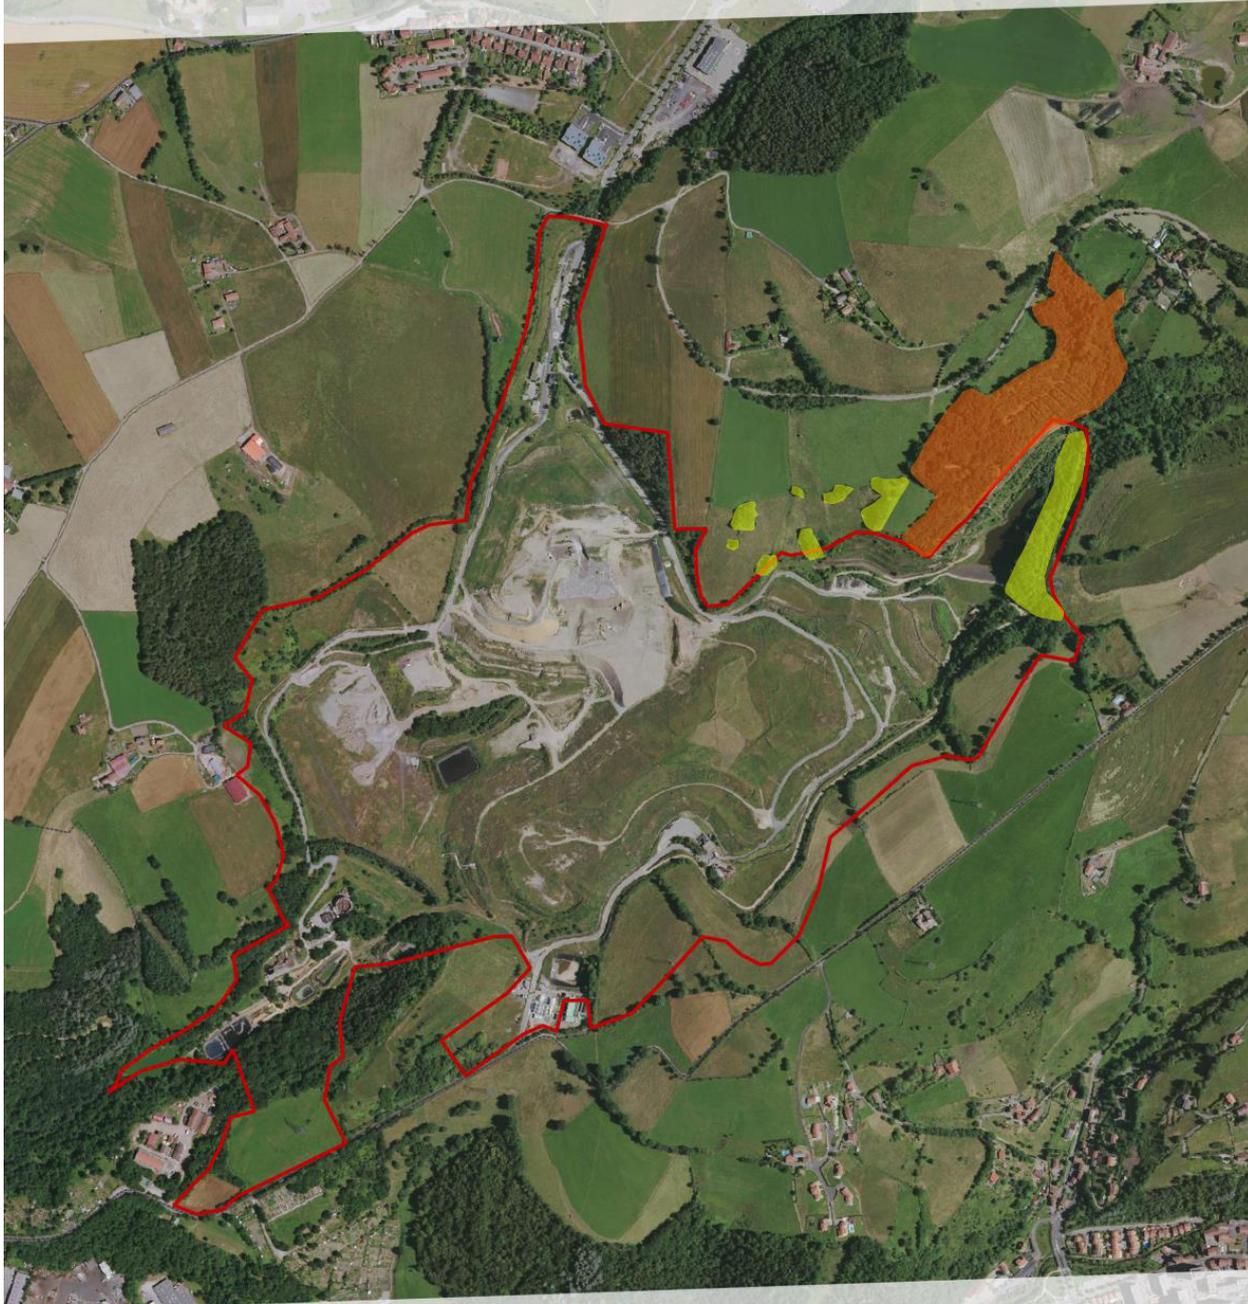
### Secteurs utilisés comme dortoirs par les Milans noirs

La figure 5 montre les secteurs boisés occupés par les milans comme dortoir. Le secteur principal est le secteur qui concentre le plus d'individus et qui est occupé lors des deux comptages. Les secteurs secondaires ne sont pas forcément utilisés comme dortoir par les milans lors des deux comptages et ne concentre que quelques individus. Ils sont moins essentiels que le secteur principal et semblent être utilisés principalement en pré-dortoir. Cela n'a pas changé depuis 2020.

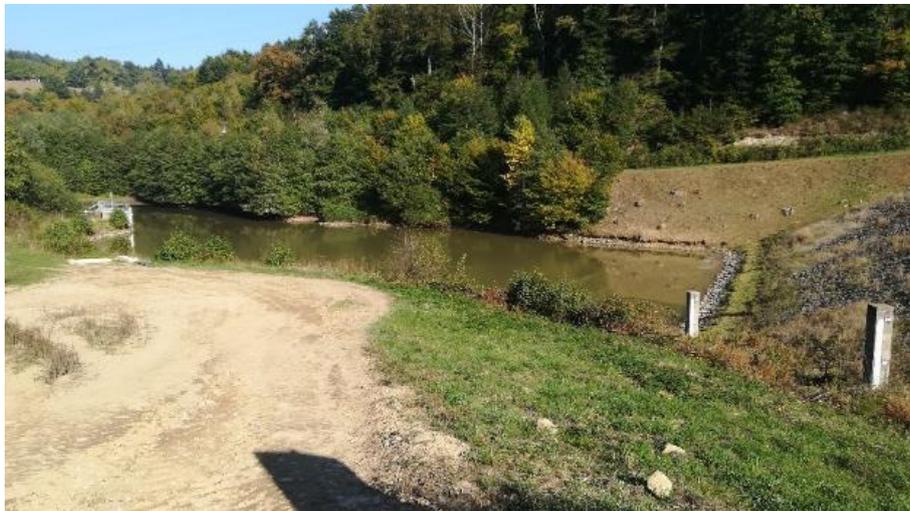
Ces aménagements ont consisté à effacer le barrage en le modifiant afin de créer une grande zone humide, beaucoup moins profonde.

Figure 6 : Barrage initial (octobre 2018)

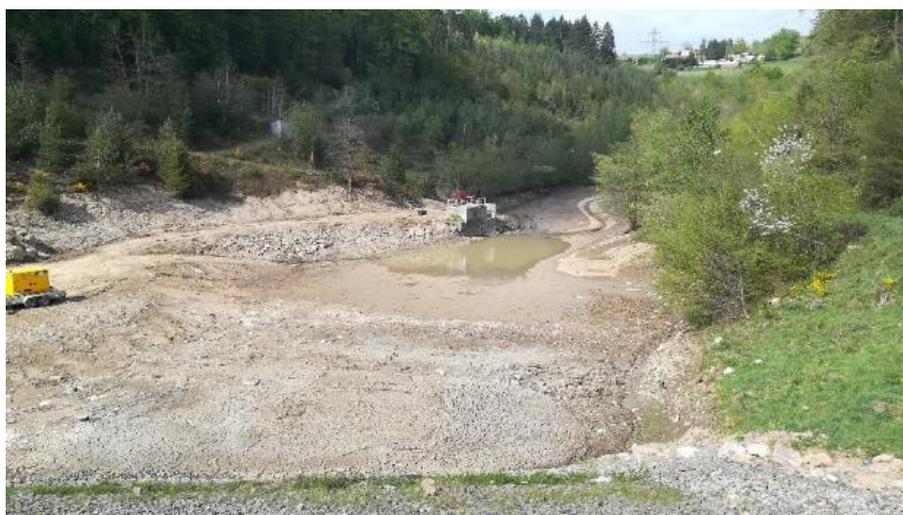
L'arrivée d'eau (ruisseau du borde matin) a été reméandré et le fond du barrage a été remblayé avec des matériaux naturels permettant de faire « remonter » le niveau d'eau.

Figure 7 : Début des travaux d'effacement du barrage (avril 2020)

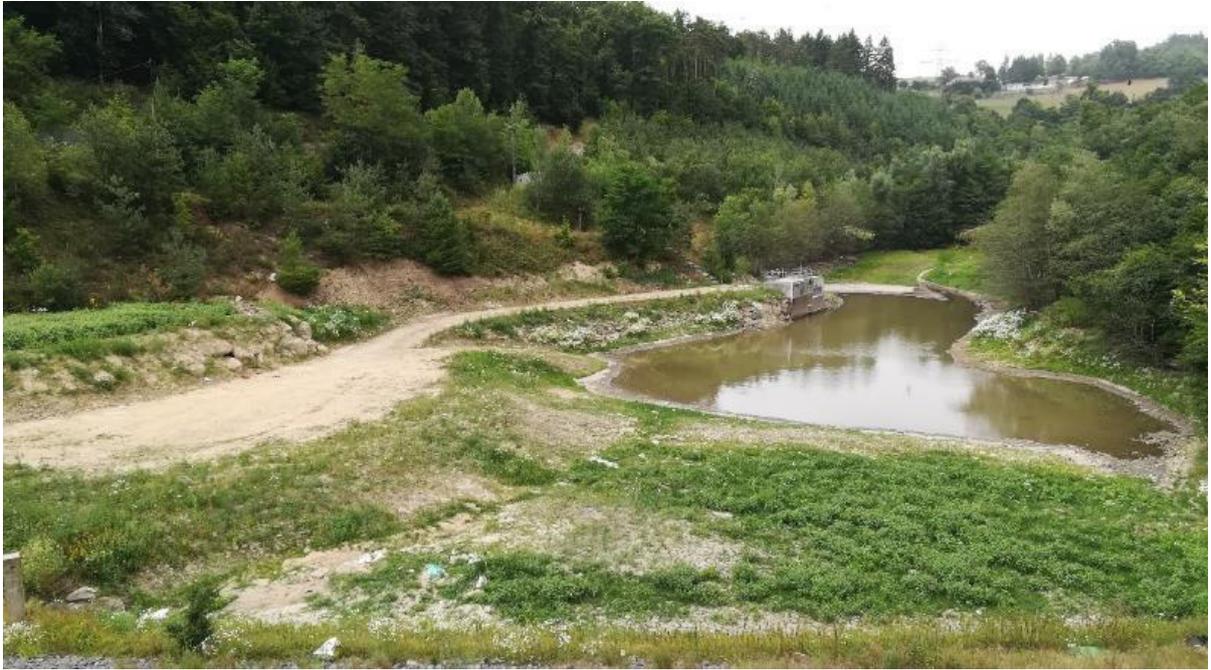
Figure 8 : Remise en eau de l'ancien barrage (juillet 2020)

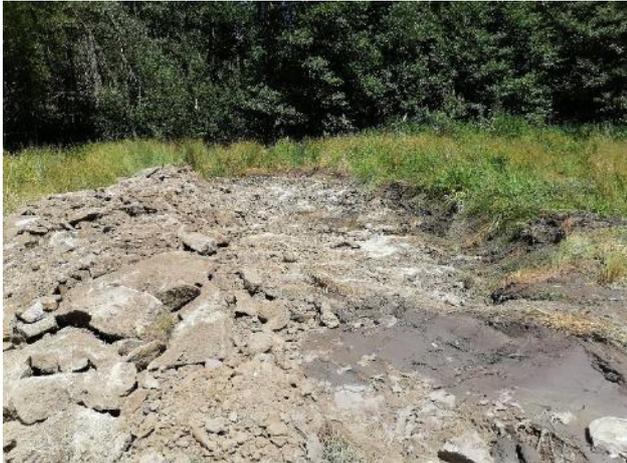
Figure 9 : Noue végétale 1 (amont)

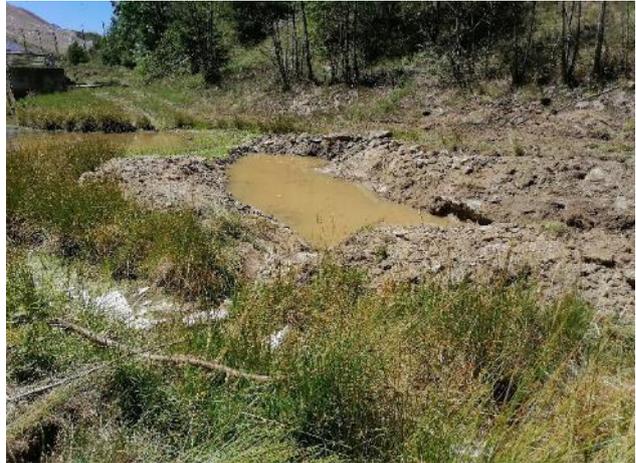
Figure 10 : Noue végétale 2 (aval)

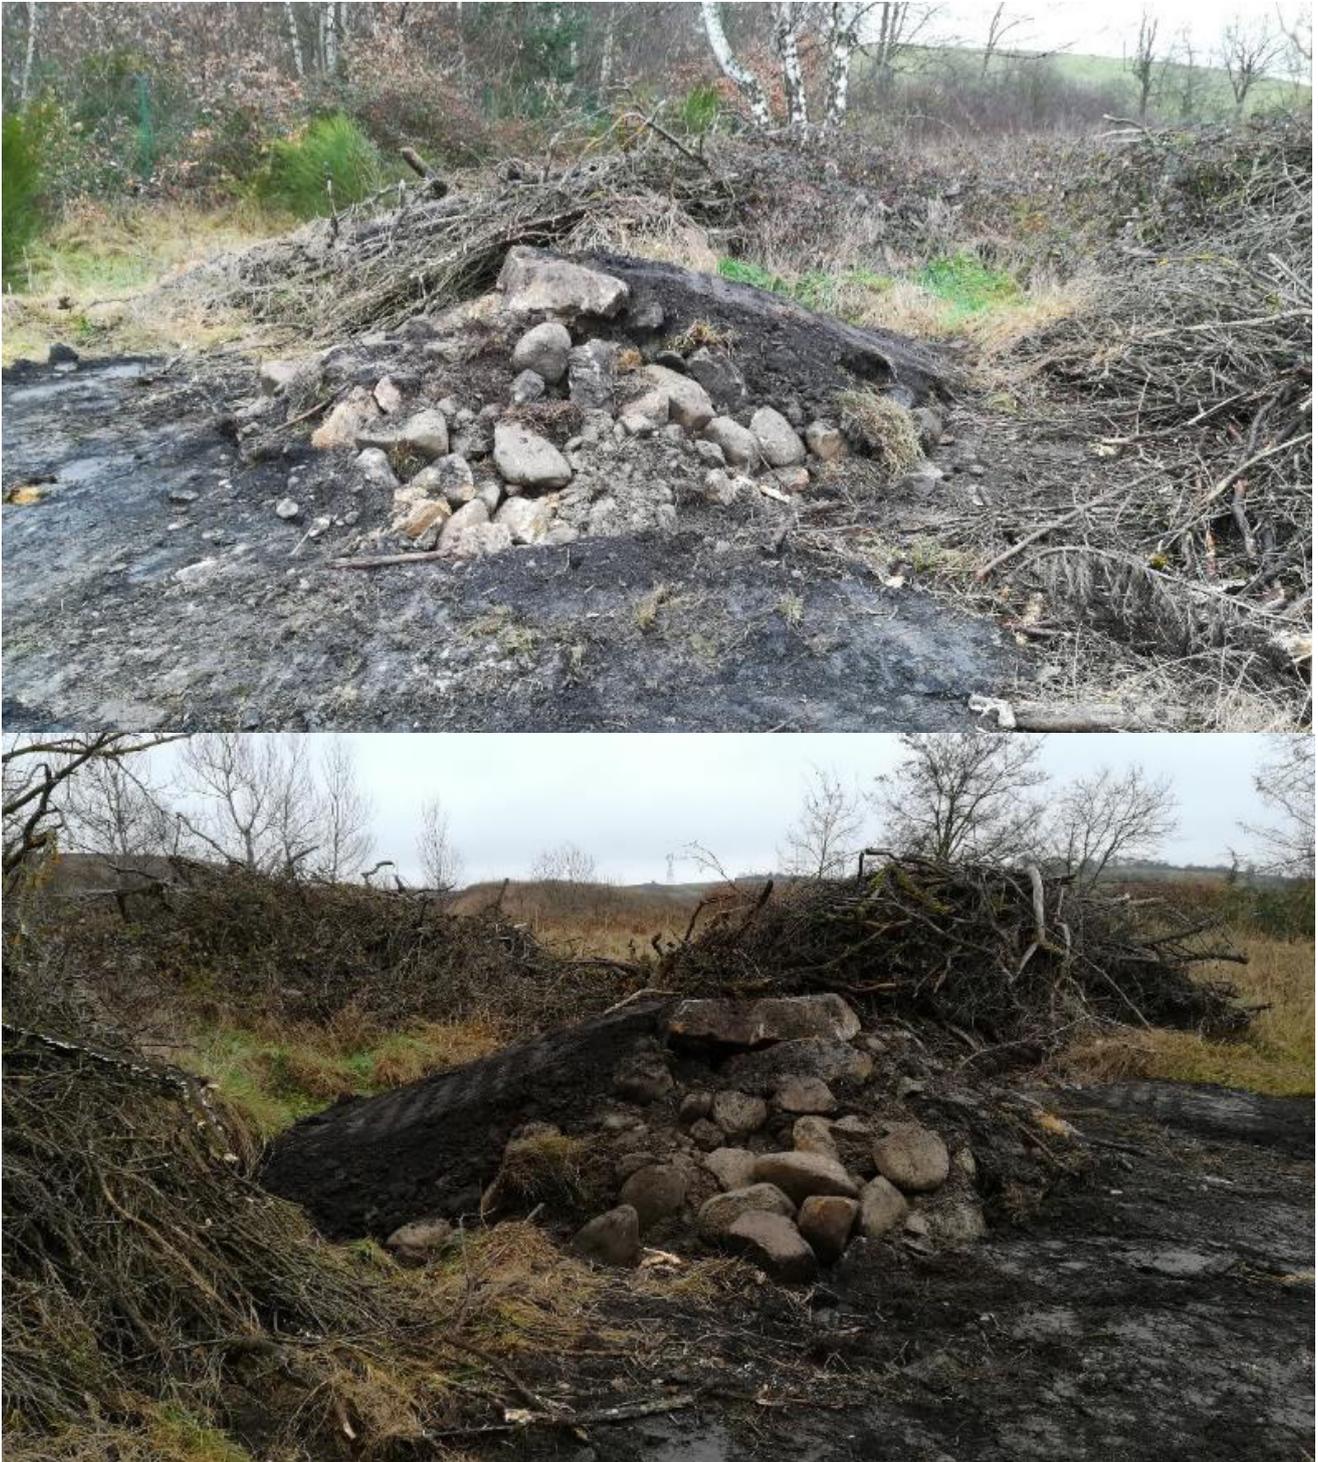
Figure 11 : Hibernaculum terminé (vues des 2 cotés)

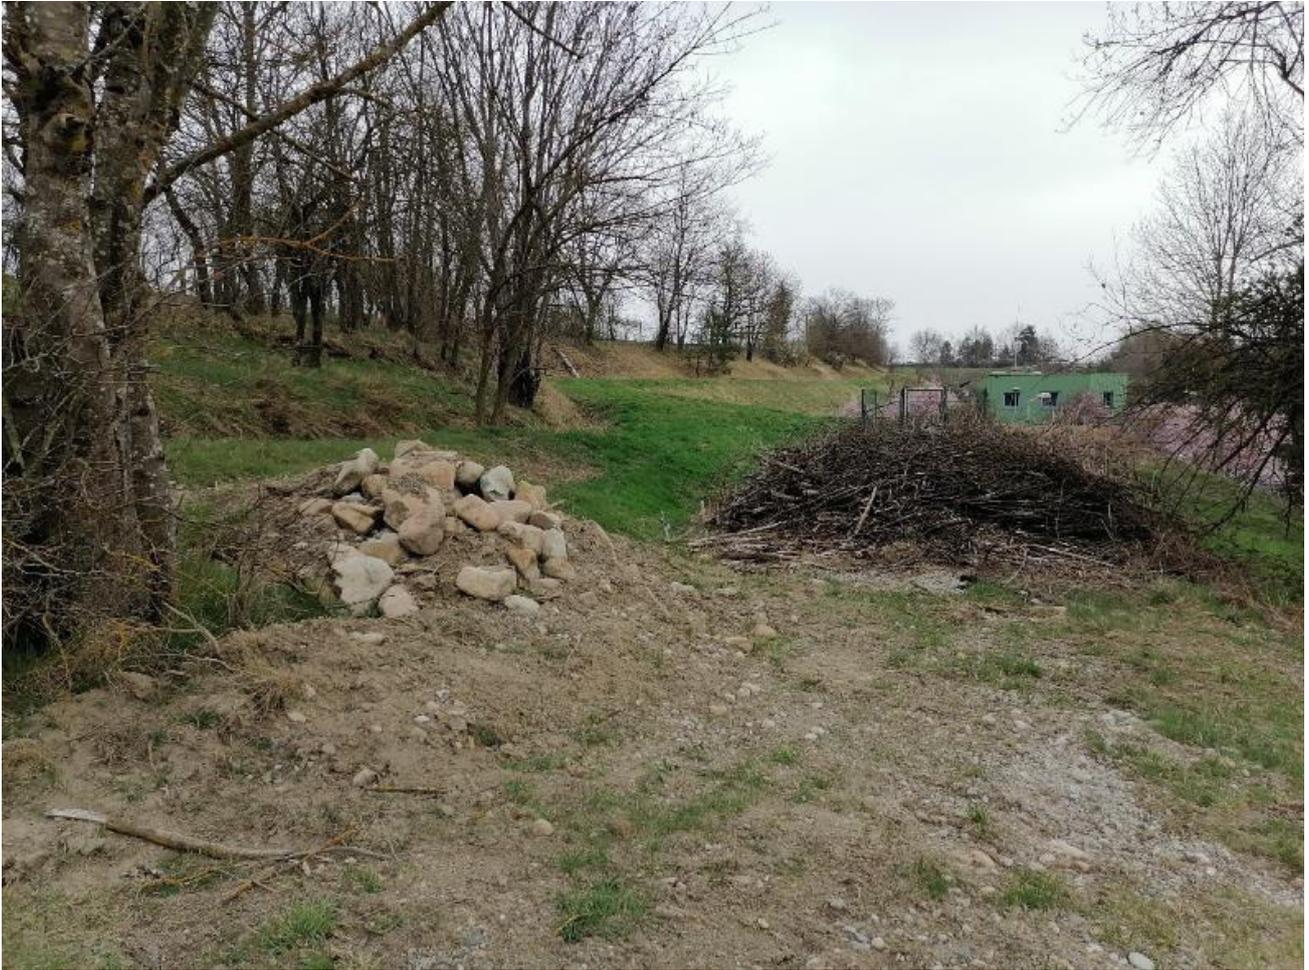
Figure 12 : Hibernaculum avec le tas de branchage à proximité

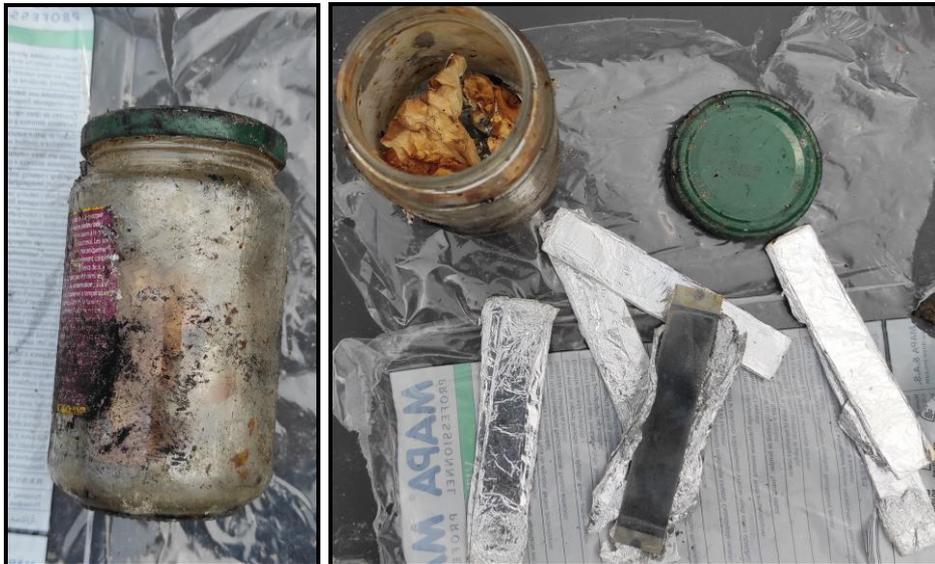
**Figure 2 : Déchets à l'origine du déclenchement**

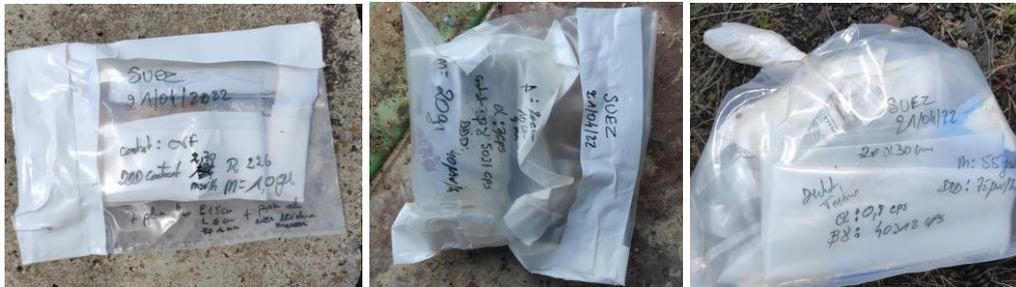
Les sources liées à l'intervention ont été conditionnées en sachet vinyle puis isolées dans un bac prévu à cet effet en attente d'une future gestion.

**Figure 3 : Colis constitués**

Les mesures directes réalisées à l'aide d'un contaminamètre surfacique (déduite du bruit de fond) sur les colis de déchets conditionnés ont permis de relever les valeurs suivantes :

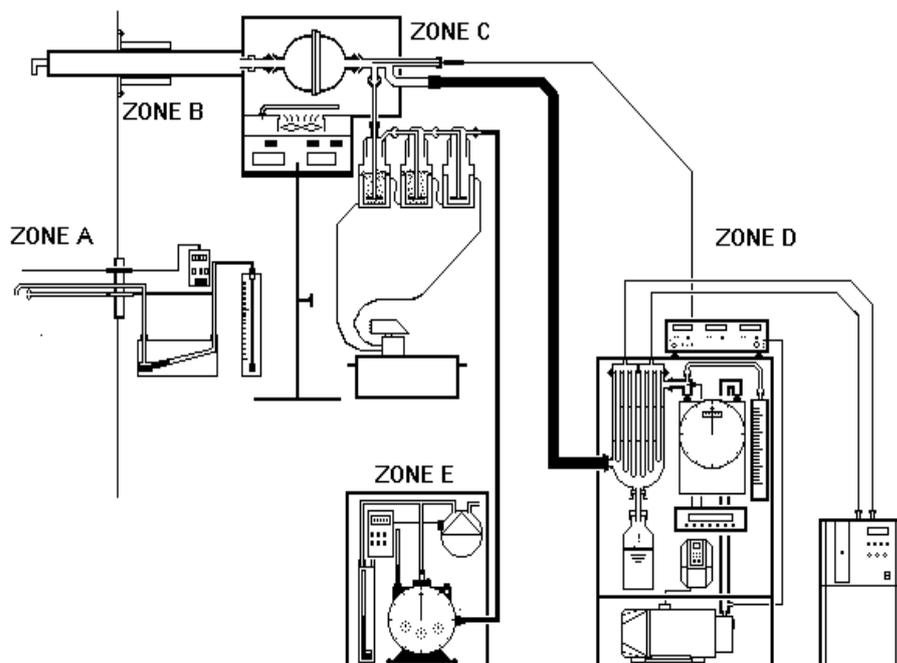
<u>Zone A</u> :	Mesure de débit et température (pression différentielle, pression statique)
<u>Zone B</u> :	Sonde de prélèvement en verre chauffée à 160°C.
<u>Zone C</u> :	Filtre chauffé à 160°C et dérivation des gaz après filtration
<u>Zone D</u> :	Système de prélèvement de la ligne principale (mesure O <sub>2</sub> , CO <sub>2</sub> , CO, NO <sub>x</sub> et vapeur d'eau)
<u>Zone E</u> :	Système de prélèvement secondaire (barbotage avec solutions d'absorption pour HCl, HF et SO <sub>2</sub> )
