INSTALLATION DE STOCKAGE DE DECHETS NON DANGEREUX DE BORDE MATIN (42)

Rapport annuel d'activité 2021

Conformément à l'arrêté préfectoral d'autorisation d'exploitation du 23 février 2018

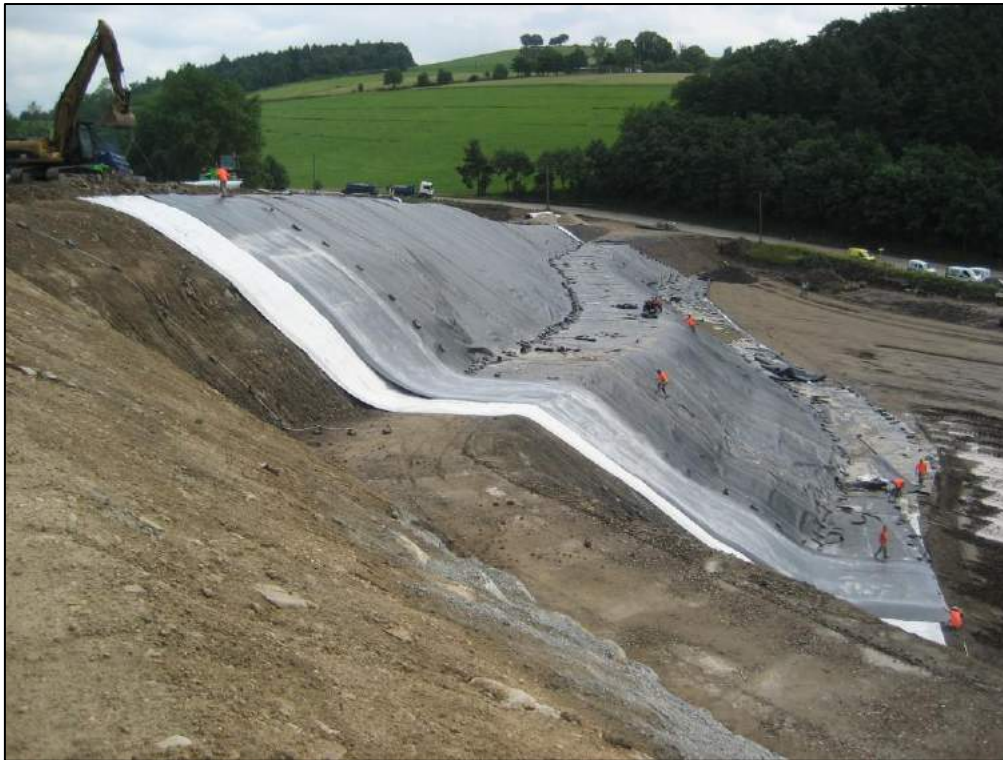
Figure 4 : Vue sur un casier en cours de création (pose de la barrière active) (Source : SUEZ RV Borde Matin)

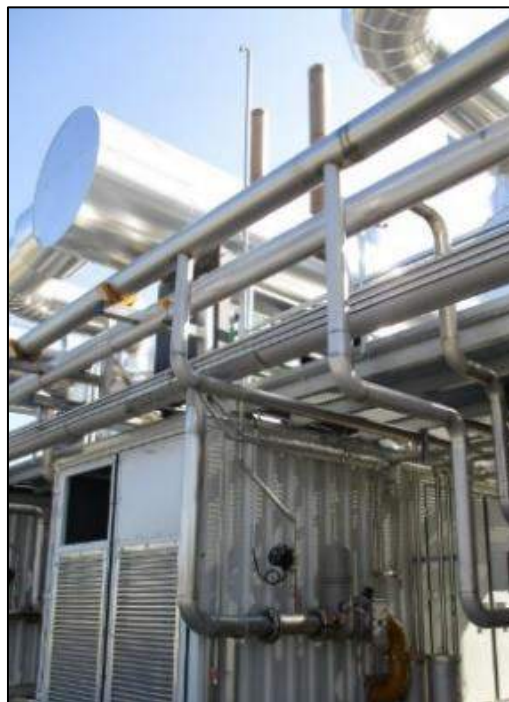
- ✓ Une production électrique de 4,23 MW ;
- ✓ Une valorisation thermique de 4,3 MW.

Figure 5 : Vue sur les moteurs de l'unité de valorisation B2M (Source : SUEZ RV Borde Matin)

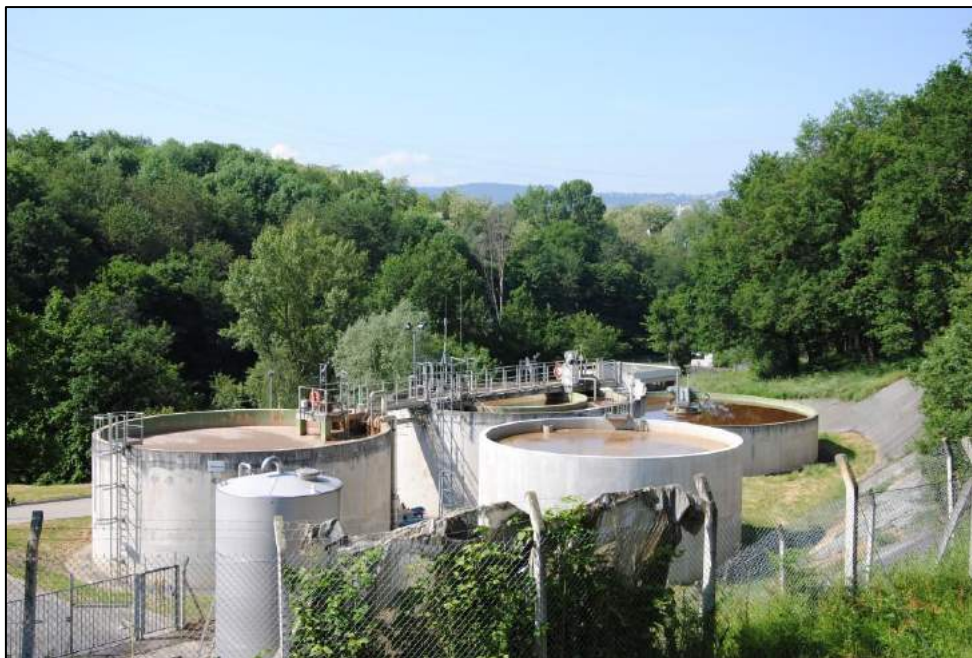
Figure 6 : Vue sur la station d'épuration interne (Source : SUEZ RV Borde Matin)

Les lixiviats sont collectés, pré-traités et traités par la station d'épuration interne.

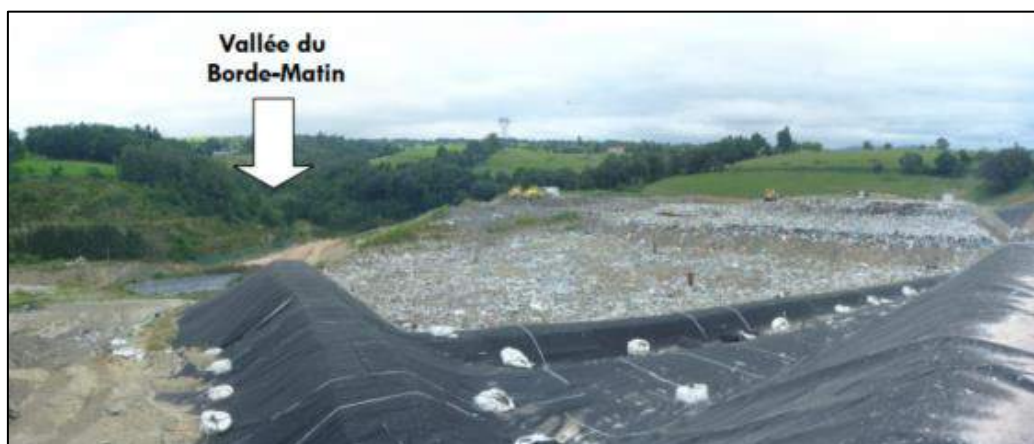
Son niveau est maintenant proche de la partie sommitale du casier A. La partie basse du casier vient de faire l'objet de travaux de mise en place de la couverture définitive, avec la pose de géomembrane étanche sur les talus et les risbermes intermédiaires.

Figure 20 : Vue sur le casier C en août 2021 (Source : CESAME)

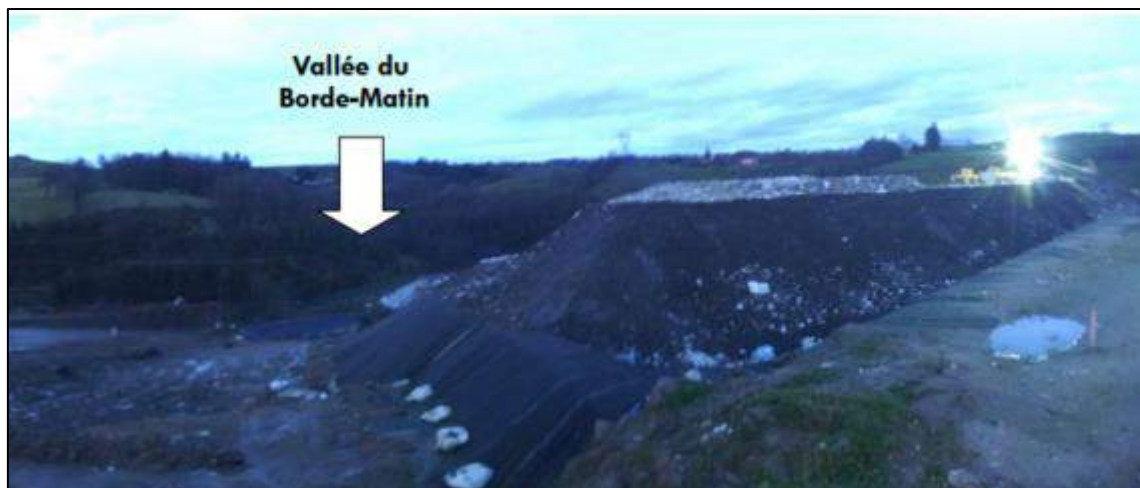
Figure 21 : Vue sur le casier C en décembre 2021 (Source : CESAME)

L'exploitation a eu lieu en 2021 sur les sous-casiers C2 et C3 puis C3 et C4 puis uniquement C4.

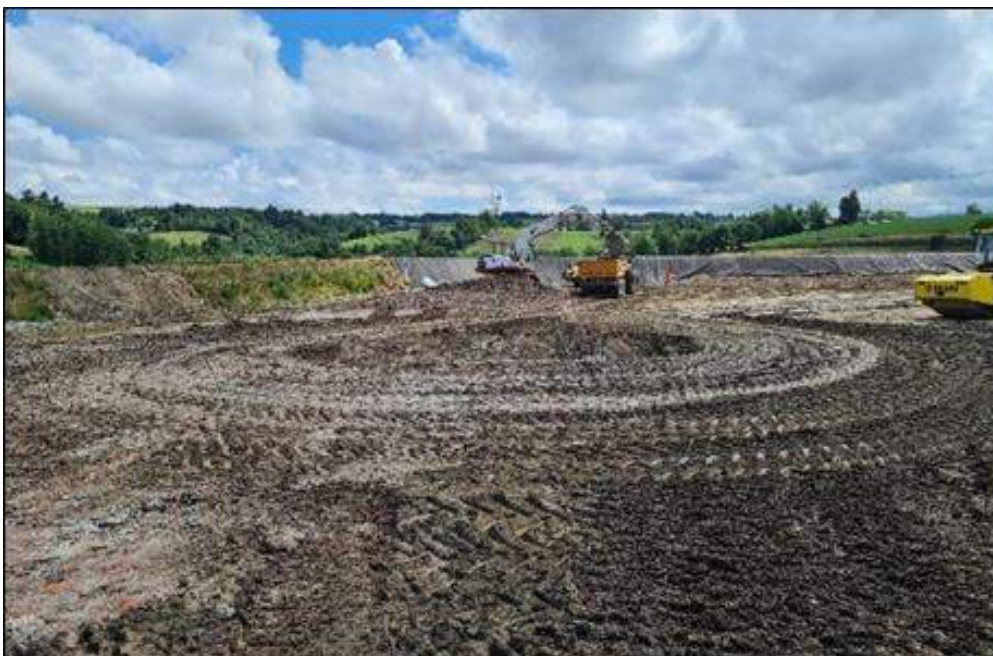
Des travaux ont eu lieu en 2021 sur le casier de déchets de construction contenant de l'amiante situé à l'est du site près du casier C. Les travaux ont porté sur le terrassement de ce casier et la reconstitution de la barrière de sécurité passive. La visite de l'inspection des ICPE a eu lieu le 20 juillet 2021 à la suite des travaux et un rapport de conformité a été réalisé par SCE le 27 juillet 2021 et est fourni en annexe 1 du présent rapport annuel. Le casier a mis en exploitation le 3 août 2021.

Figure 28 : Barrière de sécurité passive du casier amiante en cours de réalisation (Source : SCE)

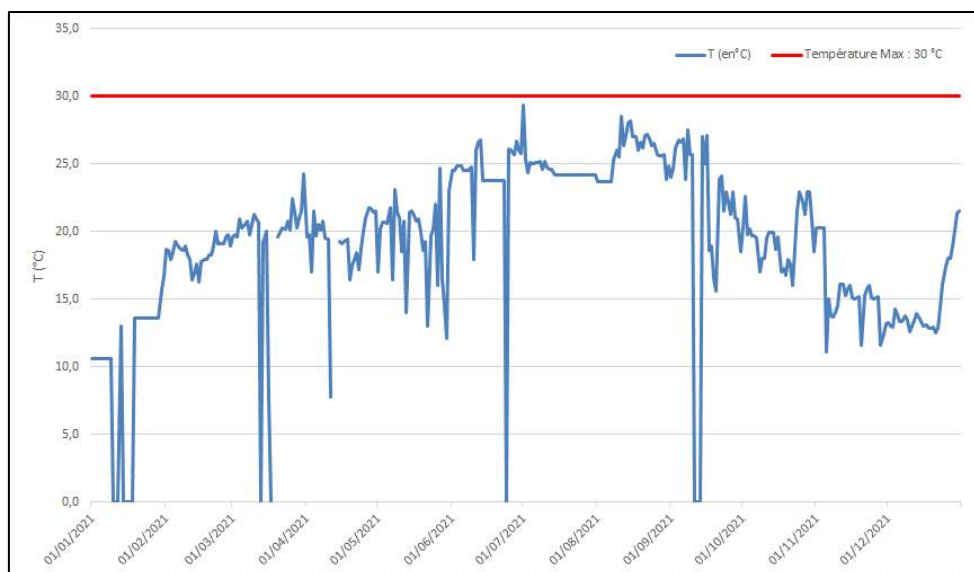
L'AP du 23 février 2018 définit un suivi journalier de la température des lixiviats traités. Ce suivi a été réalisé en 2021 et les résultats sont présentés sur la figure suivante.

Figure 36 : Suivi de la température des lixiviats traités et rejetés en 2021

Conformément aux dispositions de l'AP du 23 février 2018, le suivi journalier de la température des lixiviats traités et rejetés a été réalisé en 2021. Les résultats sont conformes aux exigences de l'AP du 23 février 2018.

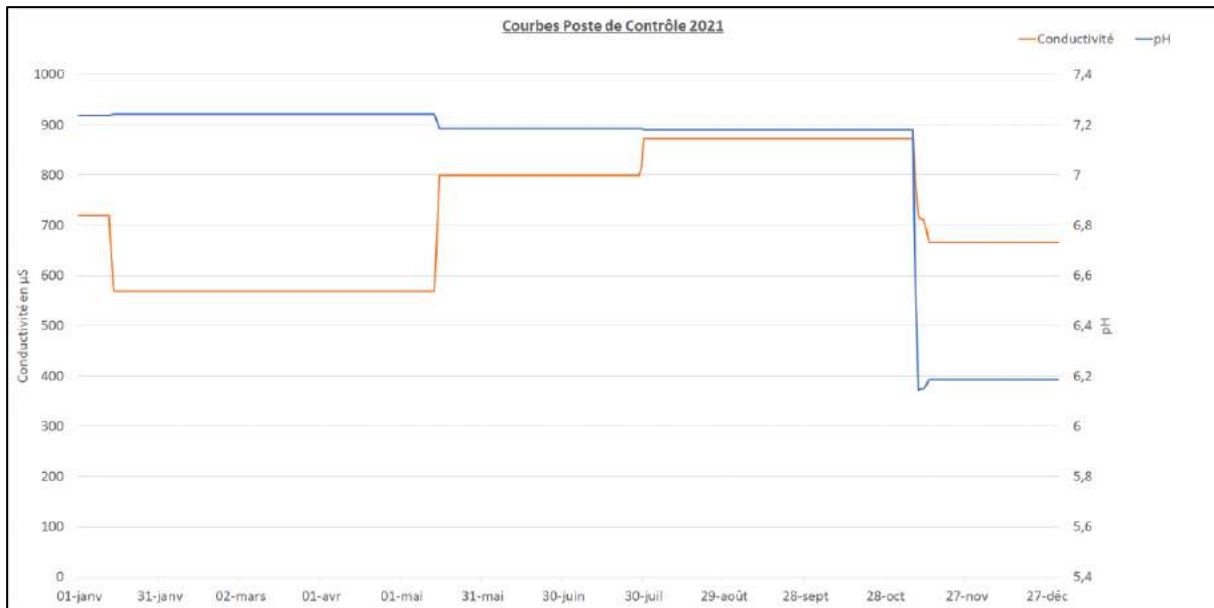
Figure 42 : Suivi en continu du pH et de la conductivité des eaux du bassin Poste de Contrôle en 2021

Le pH du bassin Poste du Contrôle est compris entre 6,1 et 7,3 en 2021. La conductivité des eaux du bassin Poste de Contrôle est comprise entre 550 et 950 $\mu\text{S}/\text{cm}$. Les deux paramètres mesurés présentent des valeurs variant faiblement au cours de 2021.

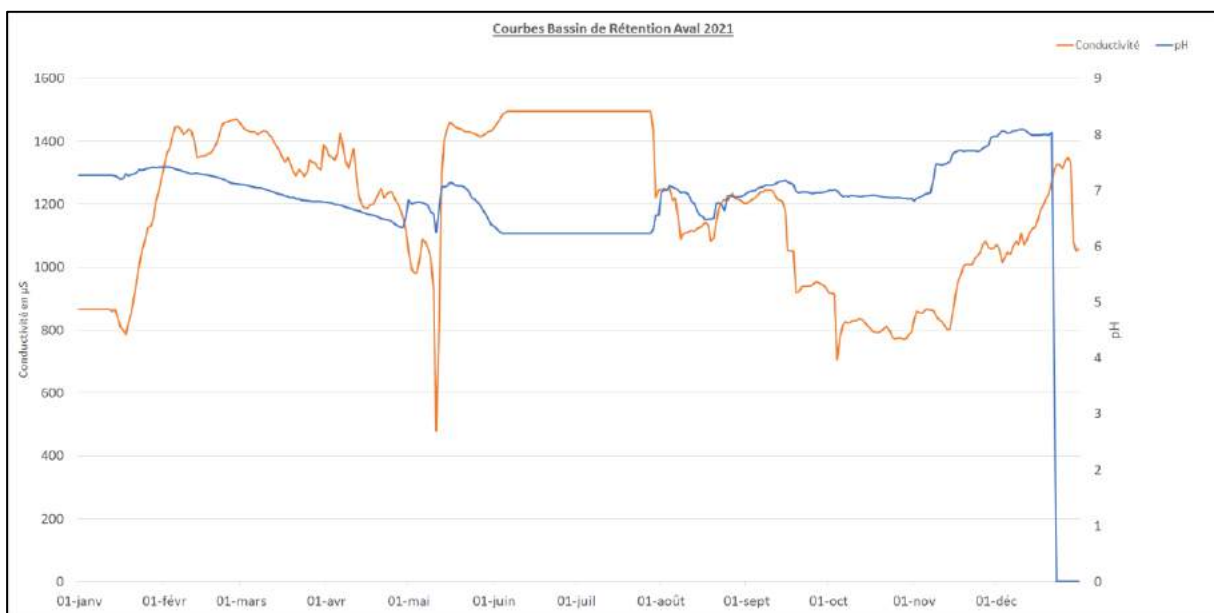
Figure 43 : Suivi en continu du pH et de la conductivité des eaux du bassin de rétention en 2021

Le pH du bassin de rétention est compris entre 6,2 et 8,2 en 2021 et présente des valeurs variant faiblement au cours de 2021. A noter l'absence de mesures sur la fin de l'année 2021. La conductivité des eaux du bassin de rétention est comprise entre 450 et 1 500 $\mu\text{S}/\text{cm}$ en 2021 et varie fortement en 2021.

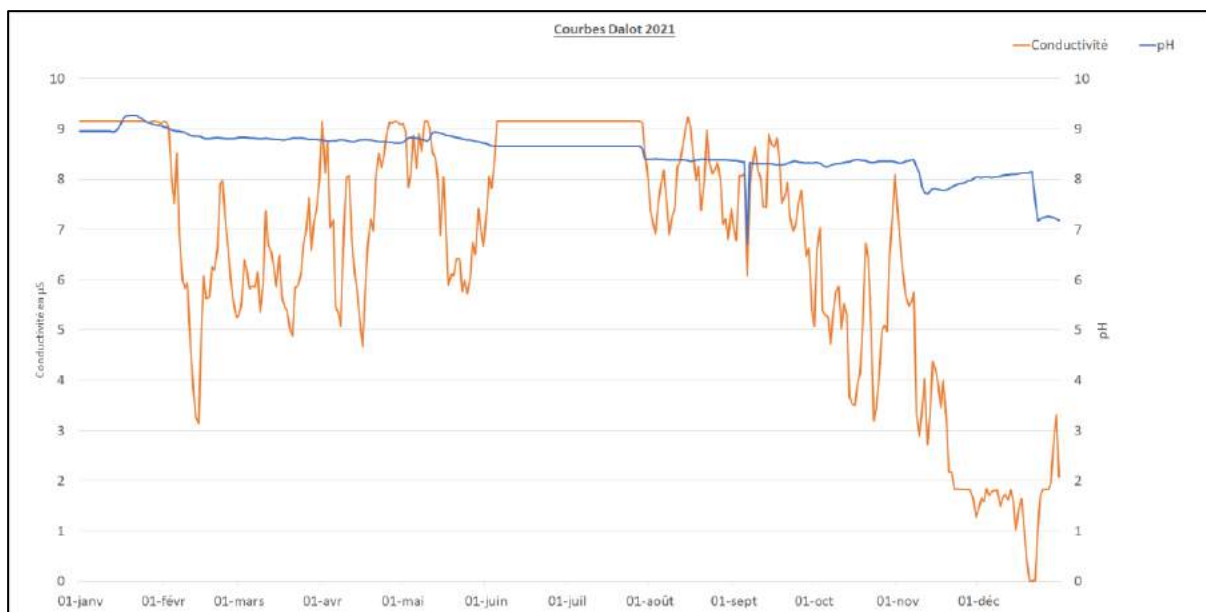
Figure 44 : Suivi en continu du pH et de la conductivité des eaux du bassin Dalot (Aval) en 2021

Le pH du bassin aval est compris entre 7,2 et 9,2 en 2021 et présente des valeurs très fortes en début d'année 2021. La conductivité des eaux du bassin Dalot varie fortement en 2021.
